RESTAURĒTIE
KULTŪRAS
PIEMINEKĻI
LATVIJĀ
2019
RESTORED
CULTURAL
MONUMENTS
IN LATVIA

KURZEMES REĢIONS / KURZEME REGION

ADATU FABRIKAS TORŅA ATJAUNOŠANA UN RESTAURĀCIJA

RENOVATION AND RESTORATION OF THE NEEDLE FACTORY TOWER

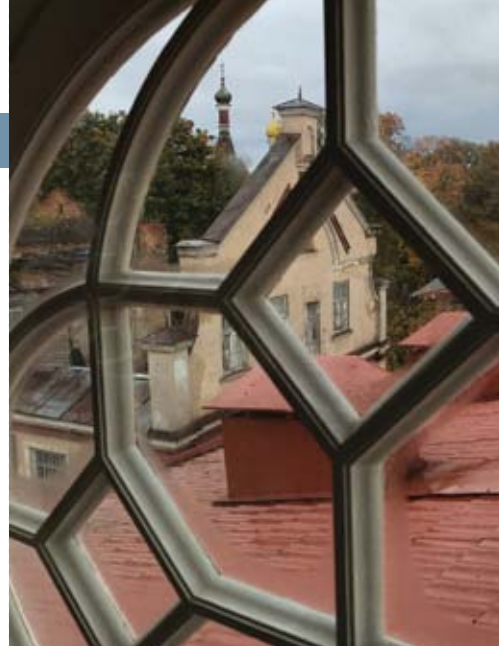
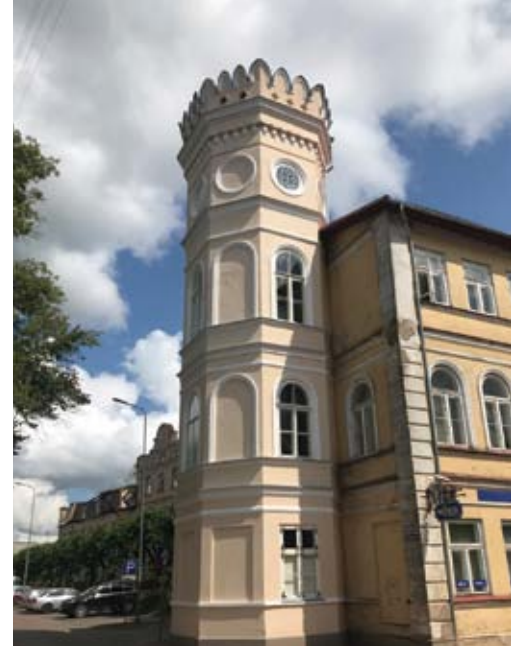
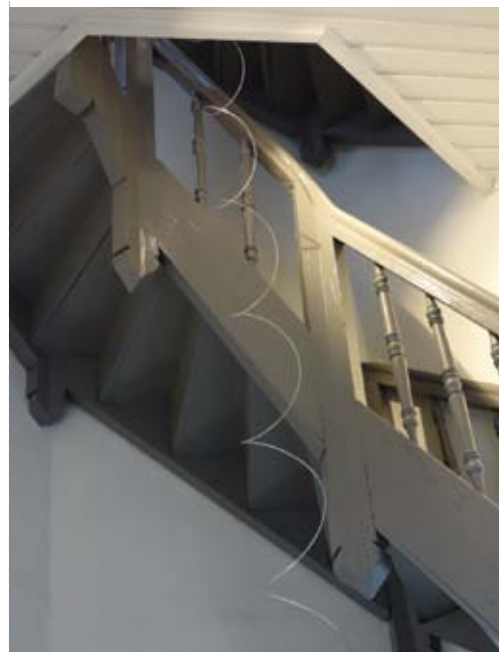
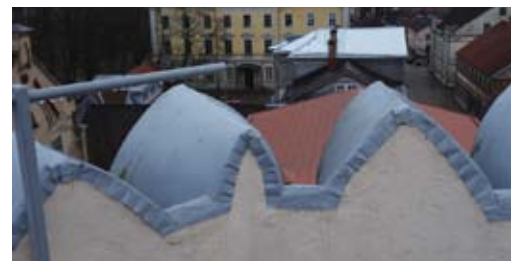
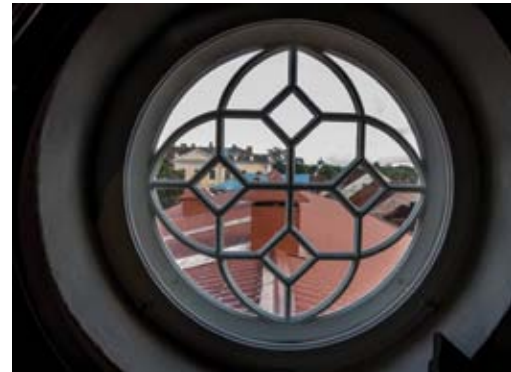
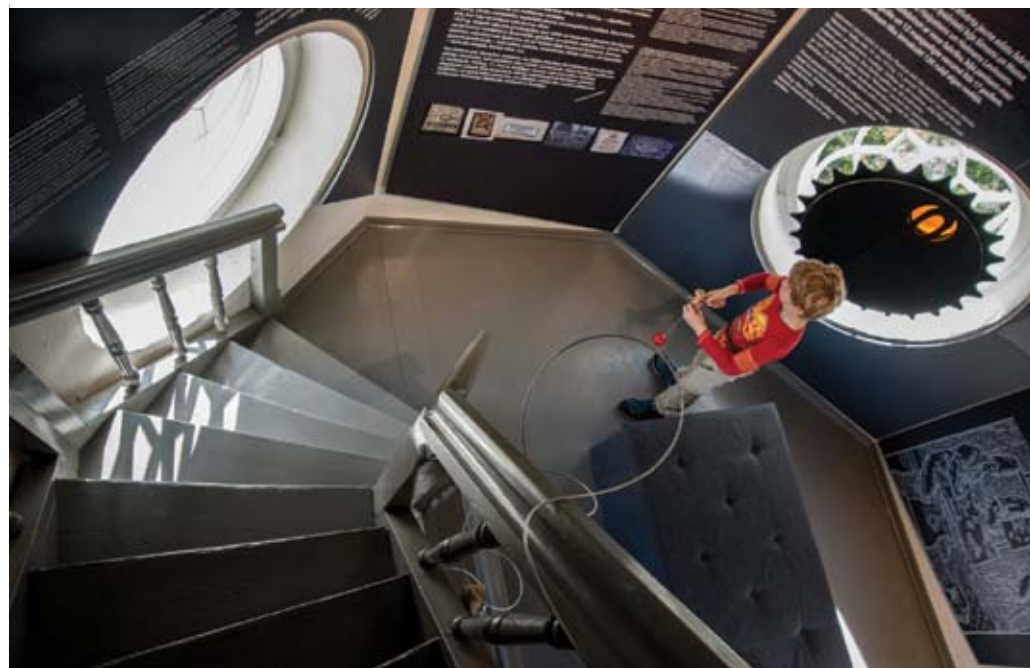
In 1854, a needle factory, owned by Hirschmann, was opened in Kuldīga. It was the oldest plant of this type in Latvia. Its products were sold both in the Russian Empire and Western Europe. In 1910, the premises of the factory went into the ownership of the town and the building at Liepājas iela 37 was adapted for the needs of a post office by adding the first floor and an octagonal four-level tower used to send telegraph transmissions. Following this reconstruction, from the 1920s until 2003, the premises housed a public hospital.

At the initiative of the Kuldīga Town Council, the historical buildings were saved from destruction. Based on the advice of heritage experts, the site was given a new identity. The following tower renovation works have been completed: sealing of wall cracks, fixing of the plastering of façades and application of a new paint. On the ground floor facing Liepājas Street, a historical jamb had survived. It is now restored and features a new casing with a corresponding profile. All the remaining windows were replaced with new ones crafted according to the historical window-making tradition and window-pane pattern. On the roof of the tower, a new water drainage system was installed and an exit has been made to a designated viewing platform. The interior walls were cleaned and given a new paint coat, while floors were preserved and restored. The original timber stairway was restored. The tower now houses an interesting exhibition.

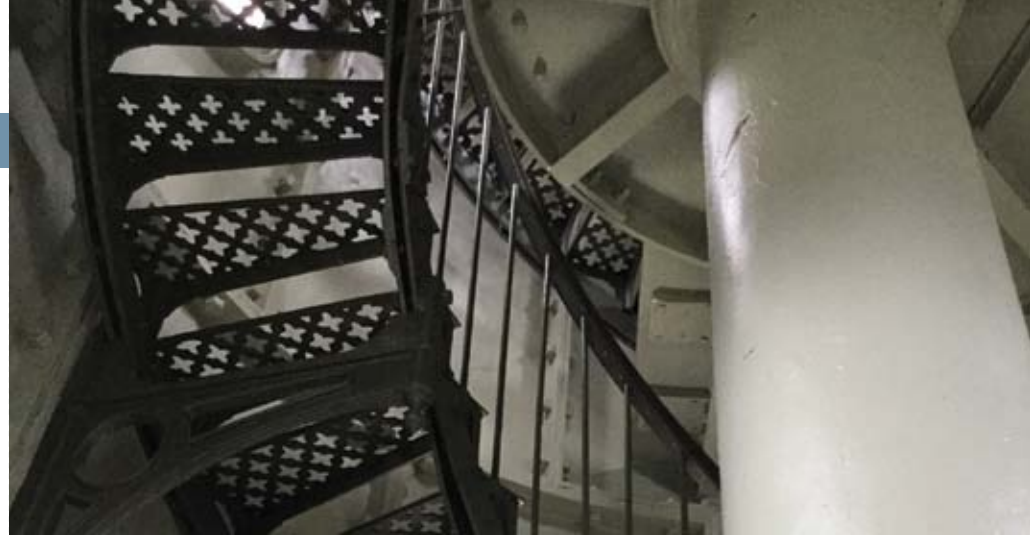
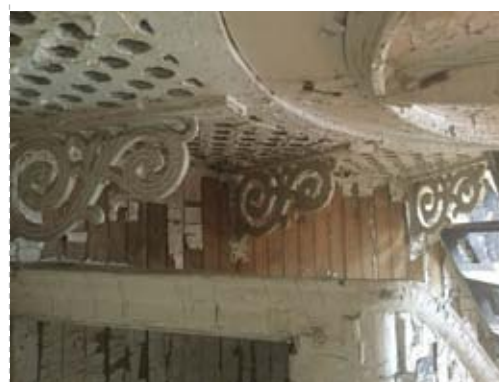
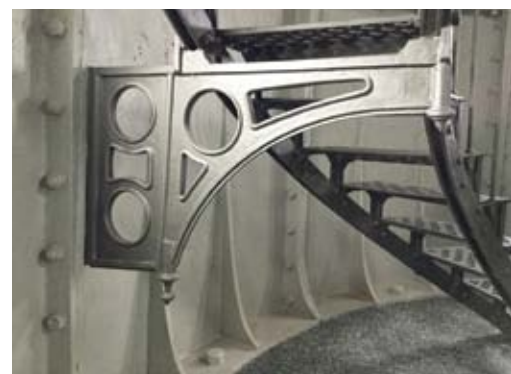
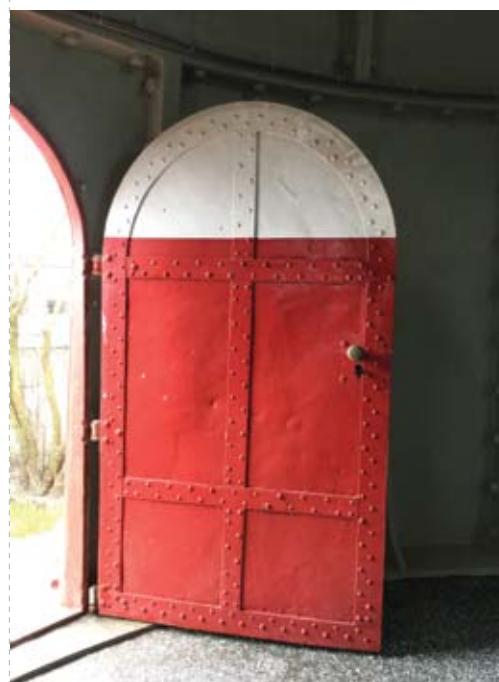
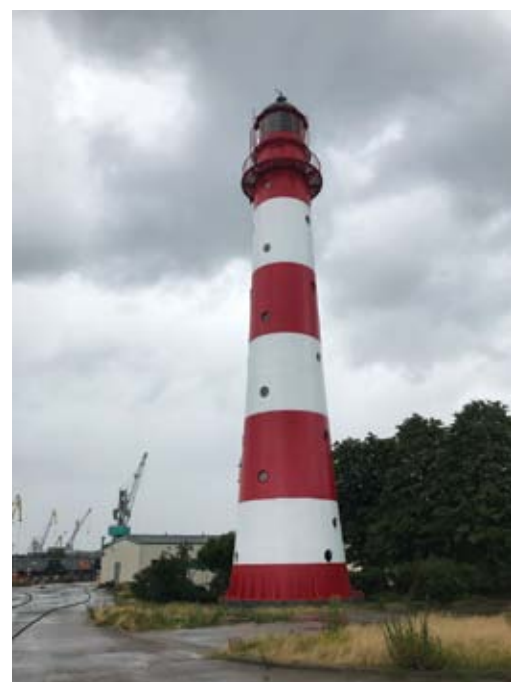
The tower surface was covered in multiple layers of paint, which had resulted in corrosion and layers of paint peeling off. The entire steel plating of the lantern room had also suffered from corrosion.

During the renovation, the tower was sandblasted and painted; after the cleaning, seams were filled in with polyurethane sealant. The works included disassembly of illumination parts, their repair and treatment with anti-corrosive substance, as well as welding of the detached cast iron pieces. Inside, all metal structures such as forged cast iron spiral staircase, its support brackets and mezzanine platforms were cleaned and treated with a protective anti-corrosion coating. All wooden elements were renovated. In the room beneath the lantern and in the wind porch, all damaged panelling boards were replaced. In the lantern room, steel cladding panels and storm glass were replaced; the wood flooring installed on top of the original cast iron floor was removed.

This valuable monument of industrial heritage has survived until the present day with only slight changes. After the renovation, the lighthouse has now reacquired its original paintwork.

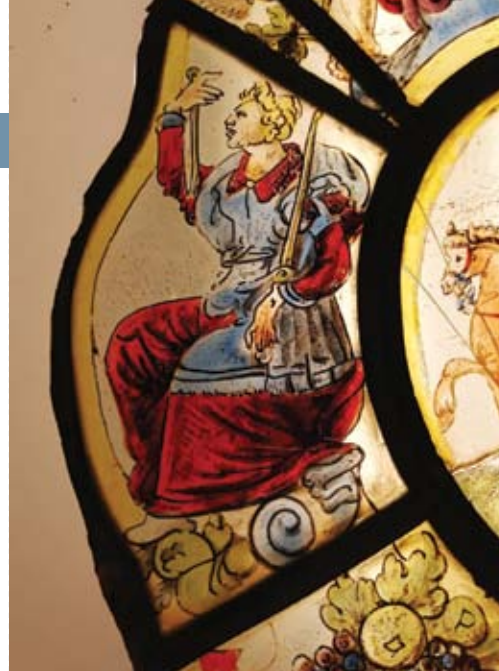
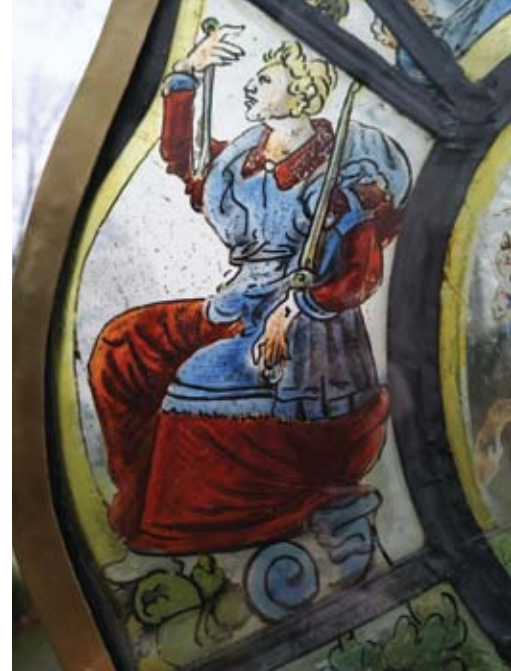
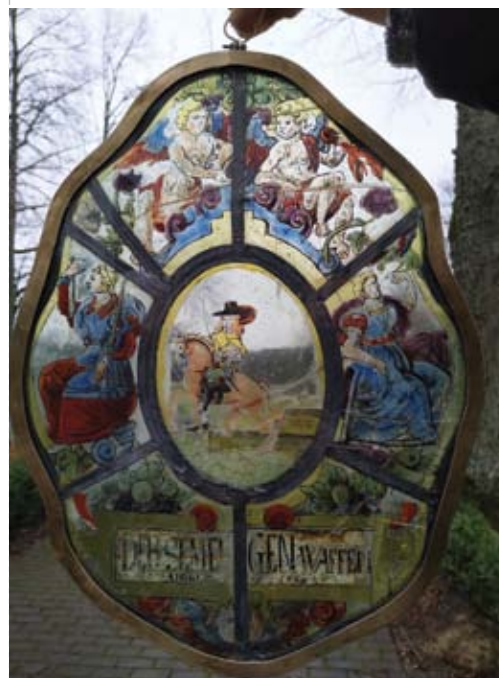
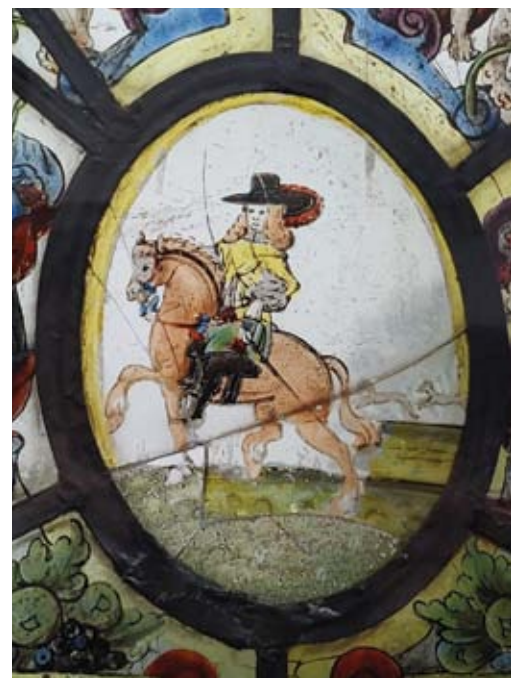
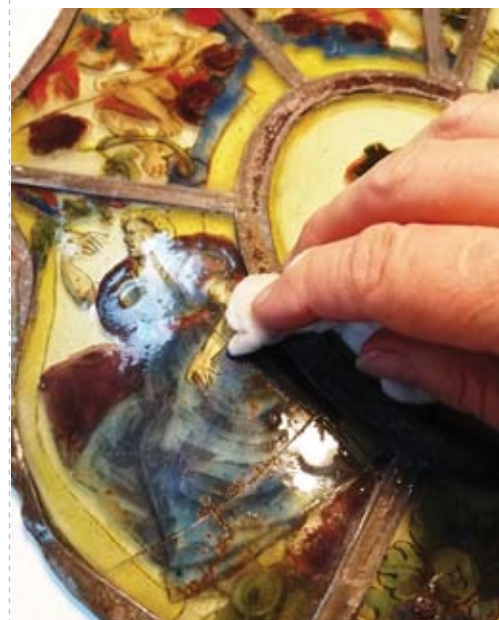
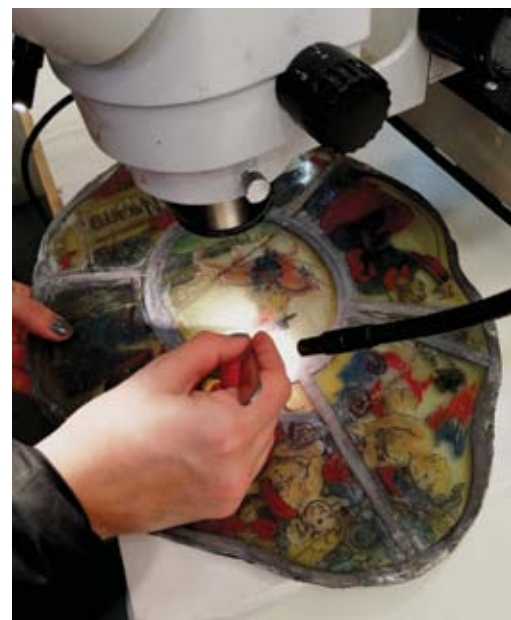
The heraldic glass in the window near the altar area of the Lipaiķi church is a unique work of art in Latvia and a monument of the history of Livonia and Courland and specifically its unique element, the Curonian Kings. It is a testament to the level of craftsmanship in the Duchy of Courland, to the mobility of European and Curonian craftsmen and to the ambition of its commissioners, the wealthy Curonian King families. The heraldic stained-glasses depicting the coats of arms of the families living in the villages of the Curonian kings were given to the church as a present by these families.

For many years the particular heraldic glass was stored in a museum. It had been removed from the window in a rather brutal way, but for the purposes of preservation, it was put in a brass frame and placed between organic glass sheets. After removing the sheets, restorers detected 21 fractures with a missing piece in the size of 3x4 mm in the central part, as well as damage to the original lead wiring. A thick layer of dirt covered the glass surface. To spare the very thin original material, the oldest and already darkened fracture spots were not totally cleaned, therefore one could notice delicate correction lines in the centre. Special attention was given to glueing the fractures of the very thin glass, which was of irregular thickness. The task included combining of pieces, levelling, fixing and glueing, devoting 48 hours to each fracture in total. Finally, the stained glass was secured between 2 mm thick glass sheets in a brass frame and an additional fixture was soldered to secure the glass safely in its original place.

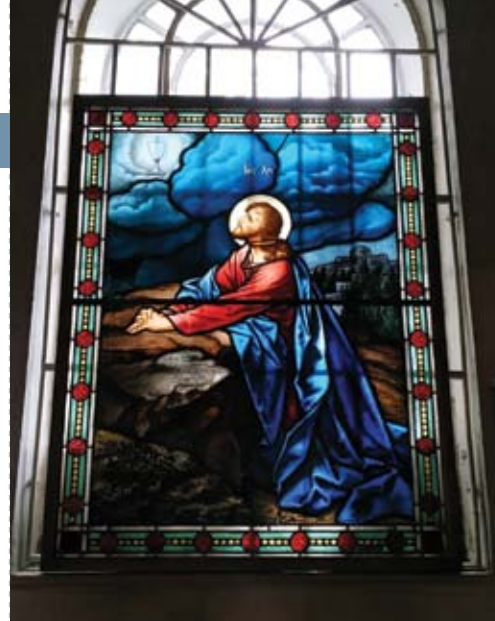
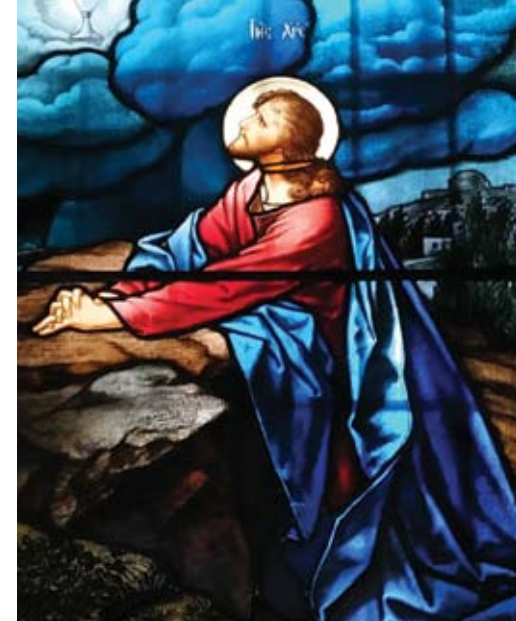
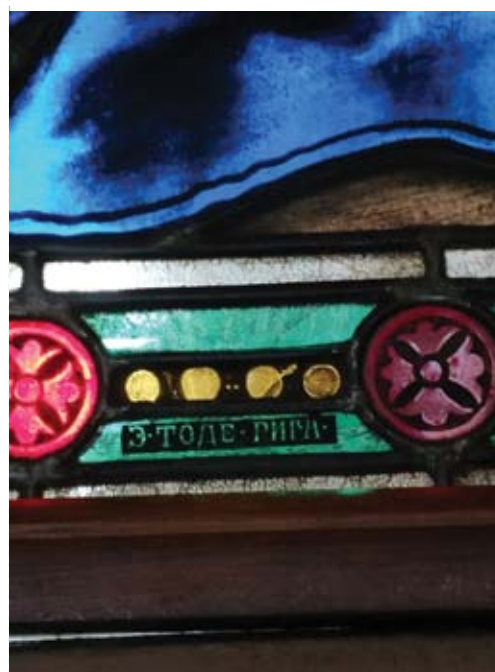
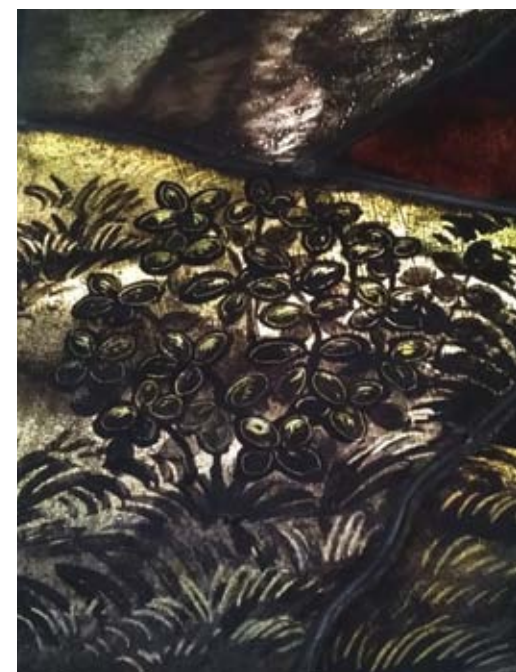
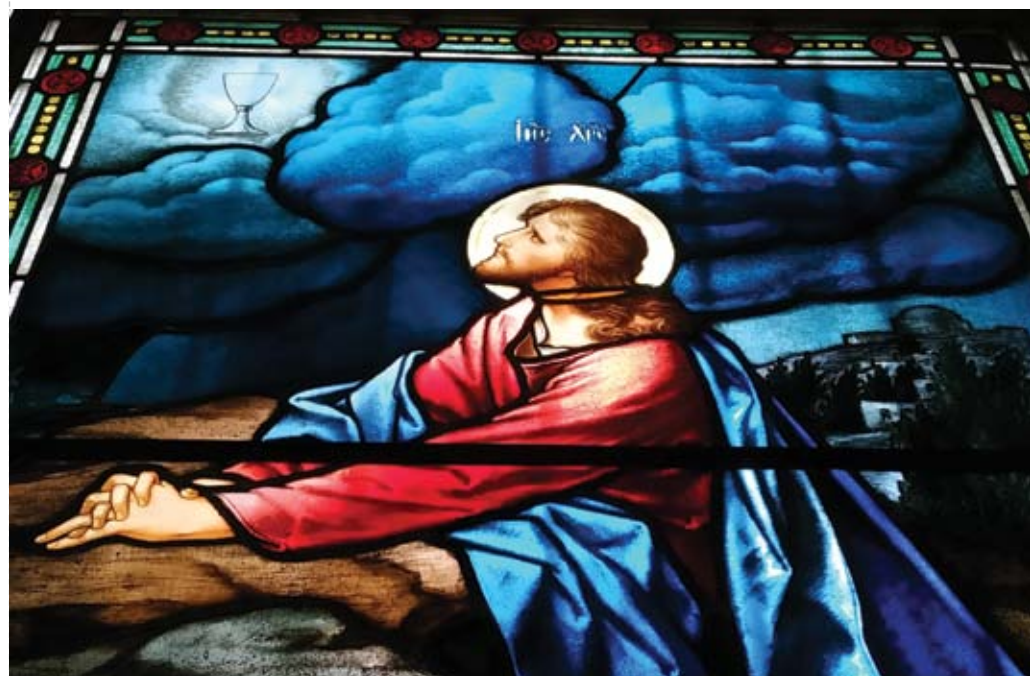
The stained-glass panel depicts an episode, which is widespread in churches and inspired from the piece by painter Fyodor Bruni (1799-1875) where on the night of His arrest Jesus prays to God to remove the bitter cup, if only possible. The stained-glass panel was made in Ernst Tode's workshop in a classic technique. Based on its position and type, it was concluded that the panel was not intended for a particular window, however, since the author's signature and Christ's monogram was made in Cyrillic, the stained-glass panel must have been commissioned by the orthodox church.

The two-piece stained-glass panel was secured in a wooden frame and placed in a window opening with the left side facing indoors for the Christ's body to be facing the altar. It was discovered that the composition has been covered with transparent adhesive tape, while the lost pieces of glass were masked using fabric decals and a thick layer of oil paint. To a great extent, the restoration was an elimination of the consequences of the previous unskilful correction of the stained-glass panel. To fill in the lost pieces, glass of corresponding shade and structure was found that was additionally painted coordinating it with the composition. The new pieces were secured by lead wiring. After applying patina, puttying and repeated cleaning, the stained-glass panel was secured in a new wooden frame for re-installation in its earlier place in the church.

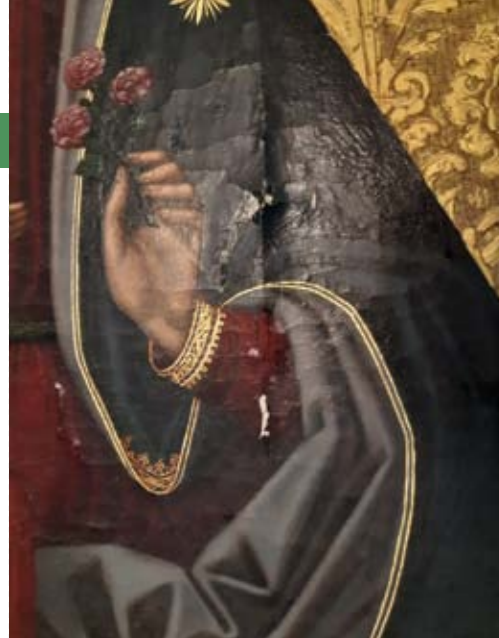
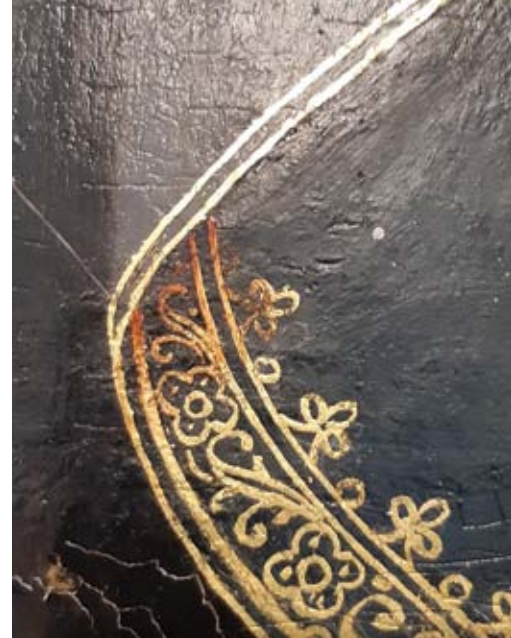
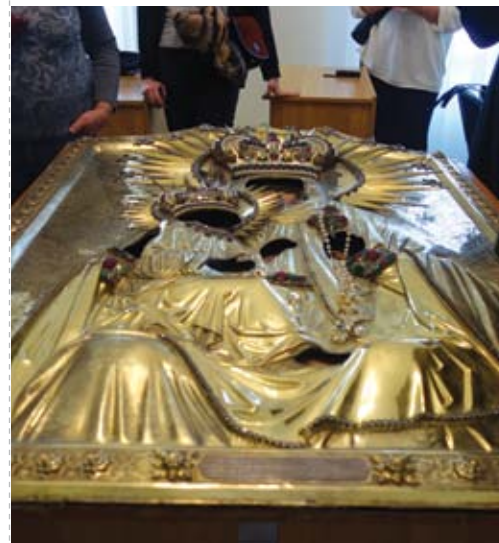
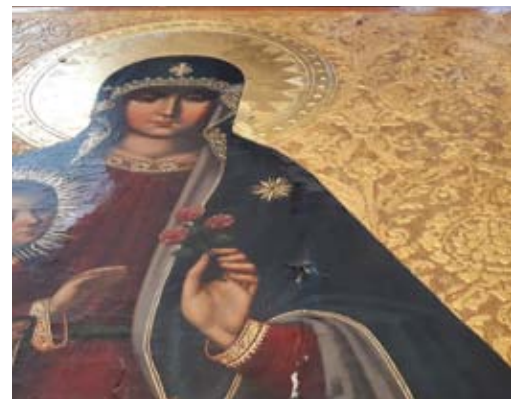
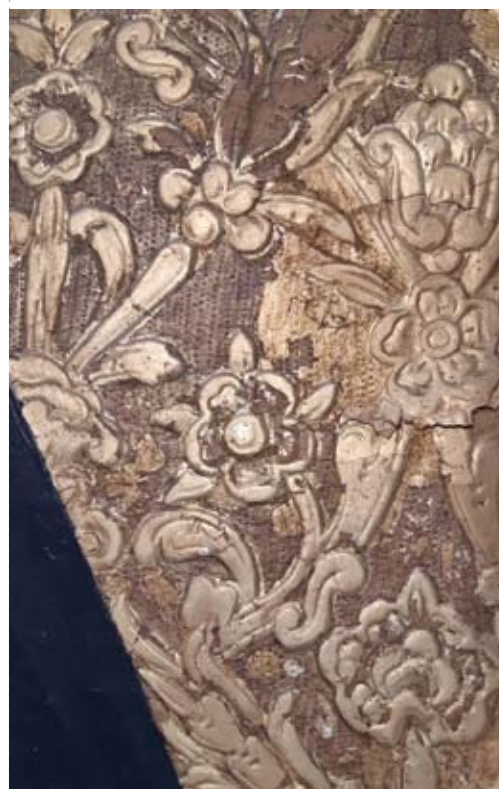
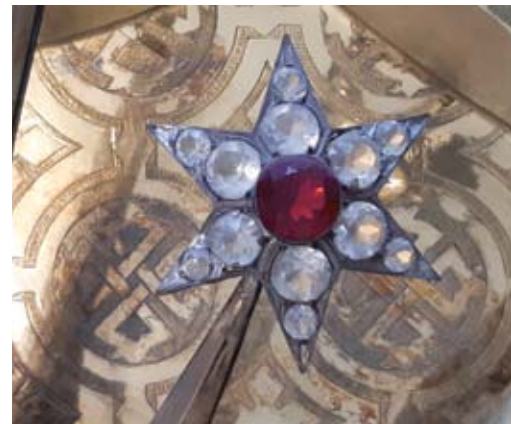
For the first time, the painting was subjected to roentgenological and chemical examination. The surface was cleaned, the undercoat secured, the restoration undercoat and gold leaves were applied in the lost patches. It was followed by toning and a new layer of varnish. The riza and its decoration were removed, washed and subjected to electrochemical treatment, the surfaces were cleaned, the missing base and decoration pieces were refabricated and the gold-plated surface restored. Also, the glass beads were secured.

As a result of the restoration, the deterioration process was stopped and the work of art has recovered its aesthetic qualities.

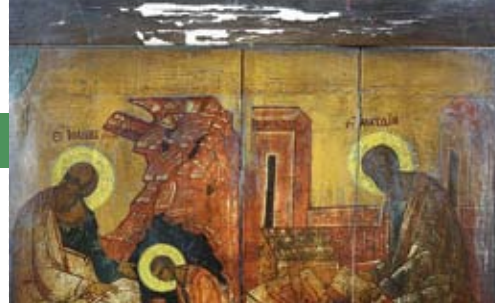
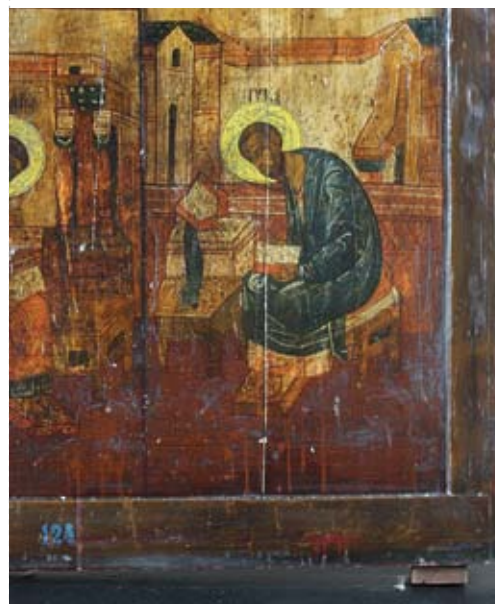
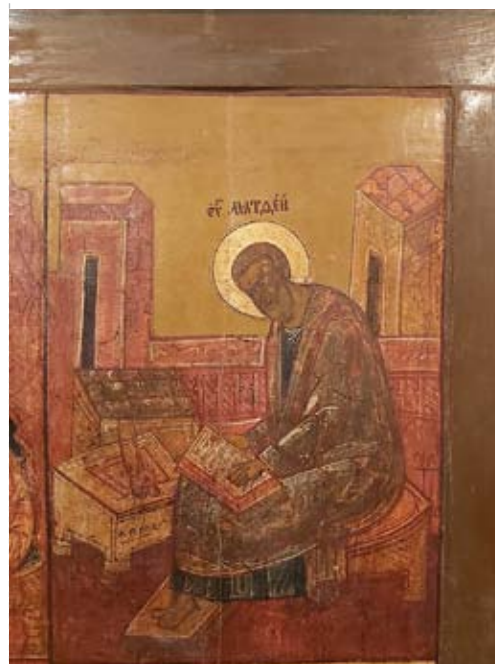
Before commencing the restoration work, a study revealed that the icon had been already restored earlier. The fine and delicate original painting was in places covered by large areas of overpainting and corrections. The base of the icon had considerably suffered from the activities of wood-eaters that was an underlying cause for smaller-scale corrections. The entire surface was covered by a yellowish and already darkened layer of varnish. Further stages of studying the icon and probing revealed that the original painting under the overpainted areas was nearly lost and the frame along the perimeter was not original. The central painting, probably, is older and consists of two icons taken from the composition *Tzar's Gate* and put together in a single frame. To confirm these facts and to allow for a precise dating of the icon, further research is necessary. All the necessary restoration tasks have been completed: surface cleaning, conservation and securing the paint layers, tinting. Given that the original painting has survived very little and to avoid any significant intervention in the structure of the icon and hardly predictable outcome, it has been decided to preserve the overpainting by applying only slight aesthetic improvements and restoring a convincing coherent image.

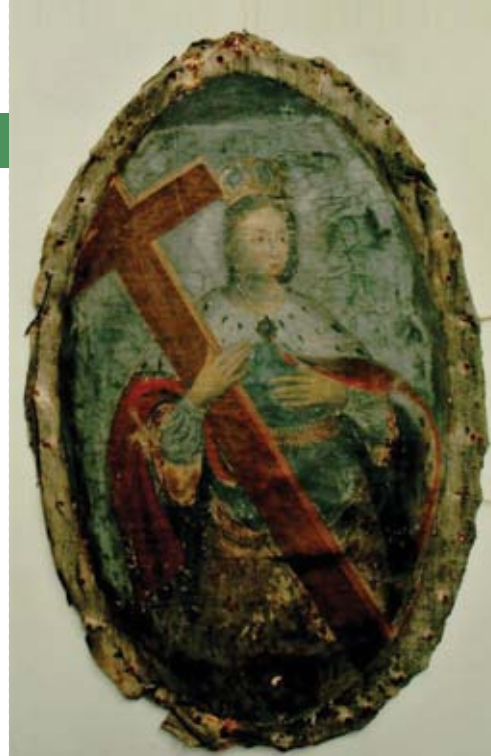
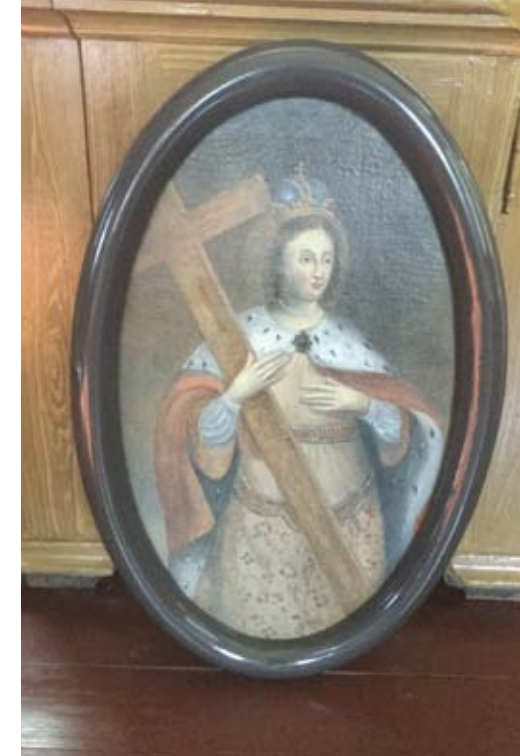
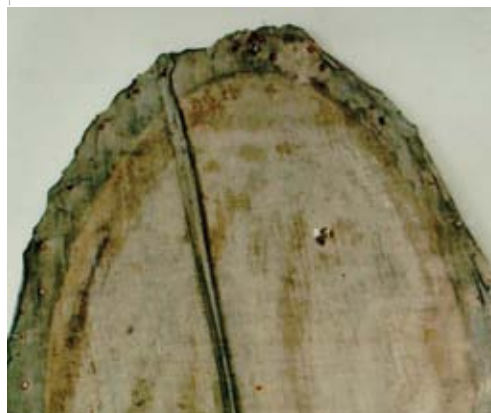
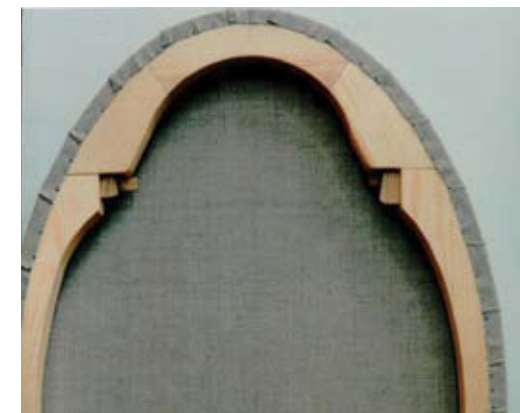
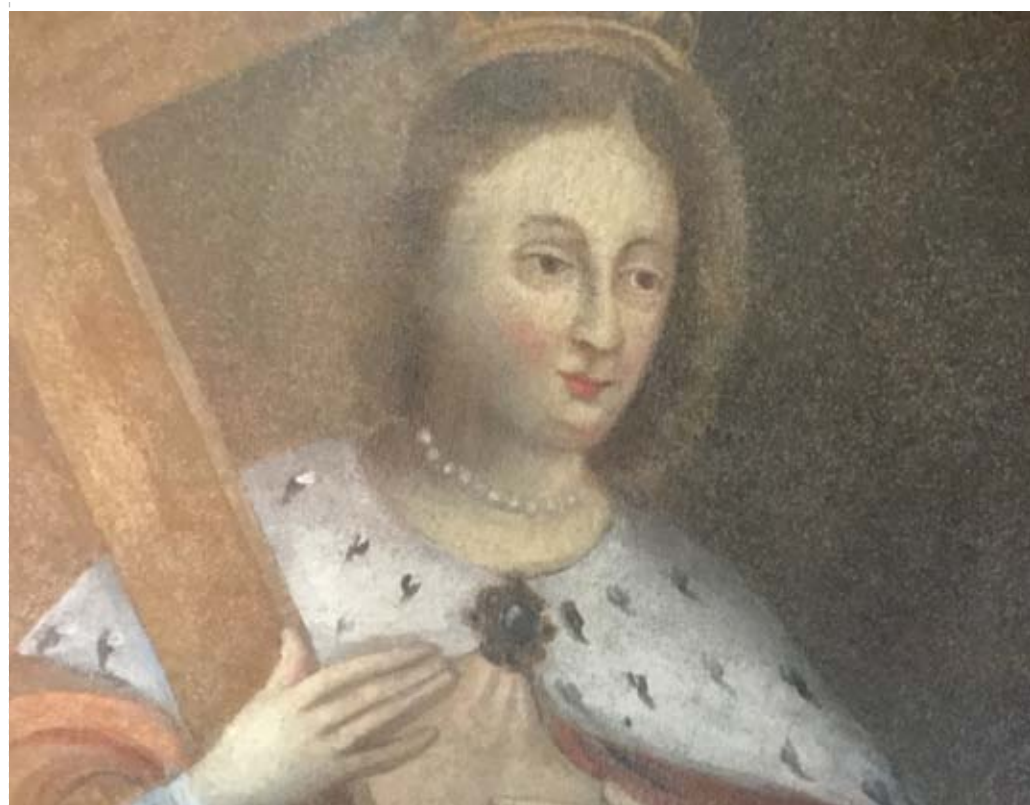
Before restoration, the oval frame of the painting was broken and its surface was covered with several layers of paint. The painting was glued on a two-piece sewed canvas. The original fabric was thick, knotty. It was deformed, and had large missing areas in the upper and bottom parts. The primer layer was gauzy and hard with apparent cracks. The losses amounted to 39%. The painting itself was thin, in places worn and washed away, with many layers of overpainting.

The restoration involved the replacement of lining, levelling out deformations and filling in the lost parts of the canvas. The painting was glued on a new canvas, the lost areas of primer were filled in, the new primer was sanded and the surface was covered with a thin layer of Dammar varnish. Restorers performed shading of the losses of paint layer, and applied a coat of Dammar varnish to the painting. The painting was put in a frame moulding ensuring distance between its surface and the frame.

As a result of all the work, the technical condition of the painting has been stabilised preventing further degradation. Its composition and the original feel are now perceivable, while the solution for the depicted story, which itself is rather rare in the Latvian sacral art heritage, has reclaimed its artistic qualities.

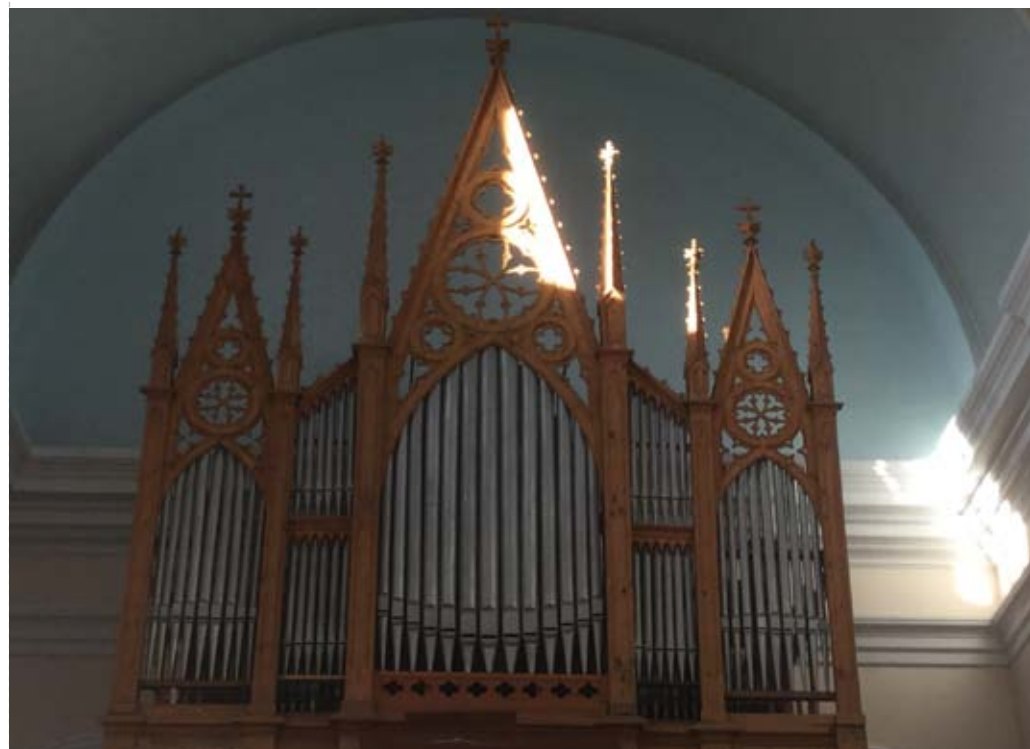
To ensure full functionality of the instrument, new wooden and metal pipes were made following a detailed measuring of the existing pipes and finding a corresponding material. Several components of the keyboard and pedal action were also crafted anew, including other necessary components of the instrument. As a result of an extensive work and professional approach Ludza now hosts probably the only testimony to the work of the known craftsman from St. Petersburg. The instrument arrived in Ludza accompanied also by some elements of the original façade.

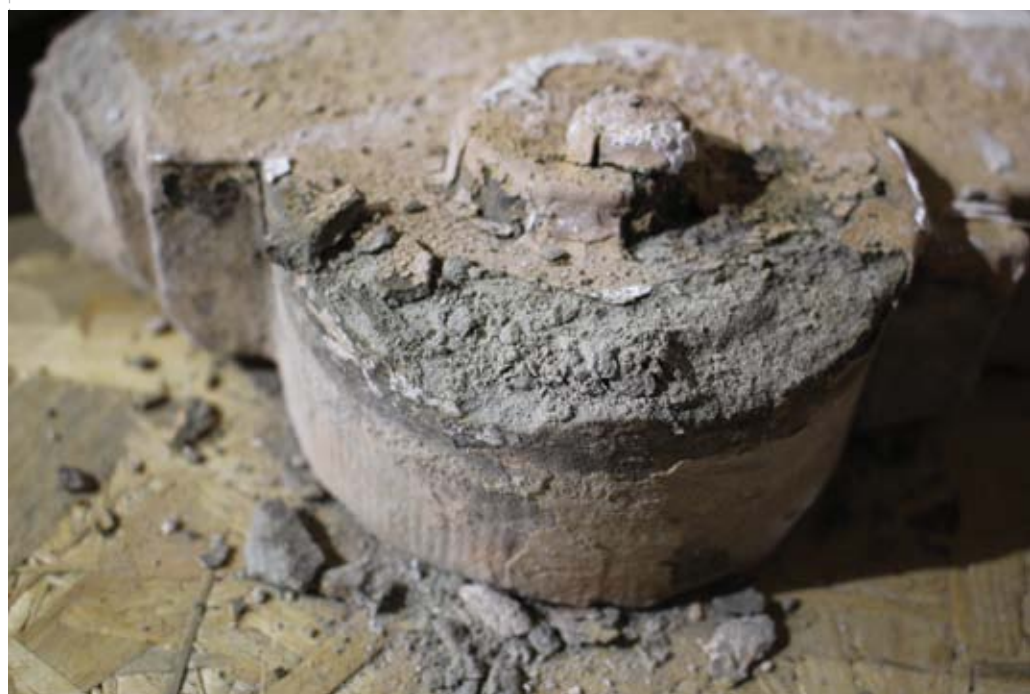
The stone epitaph is a remarkable example of the late 16th century memorial sculpture that falls within the decorative system of Mannerism and reveals the achievements of this style of sculpture in Riga during its heyday. The bottom part of the stone epitaph's setting has been lost. Supposedly, the stone epitaph was built into a wall of a building on Vecpilsēta Street during the renovation works of the building over the 17th and 18th centuries. In 2019, when the epitaph was removed, it was found to be in a critical condition – the surface had cracks and the stone beneath several layers of paint had signs of erosion.

First, the stone surface was cleaned removing all inconsistent layers of paint. While studying the paint, remains of the original polychromy were found: the base plane used to be painted either black or dark grey, the Christ's garment – red, the hair – brown, the body parts – in a rosy shade with details coated in gold.

The restoration process included an elaborate securing of the surface using nanolime and ethyl silicate, as well as injections of lime base. Some parts of the stone epitaph were secured using stainless steel reinforcements. In the middle part of the central plate, the mass was supplemented with lime-sand and dolomite flour mortar.

As a result of the restoration, a highly valuable piece of the Mannerist memorial sculpture has been saved by removing overlaying layers of paint and revealing the fine details and polychromy of the surface. To ensure further preservation of the stone epitaph, it has been decided to exhibit the relief indoors, while its replica with reconstructed original paint will be installed on the façade of the building.

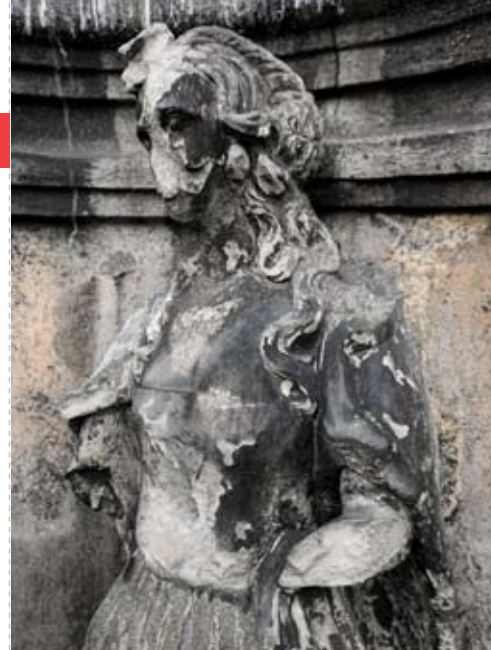
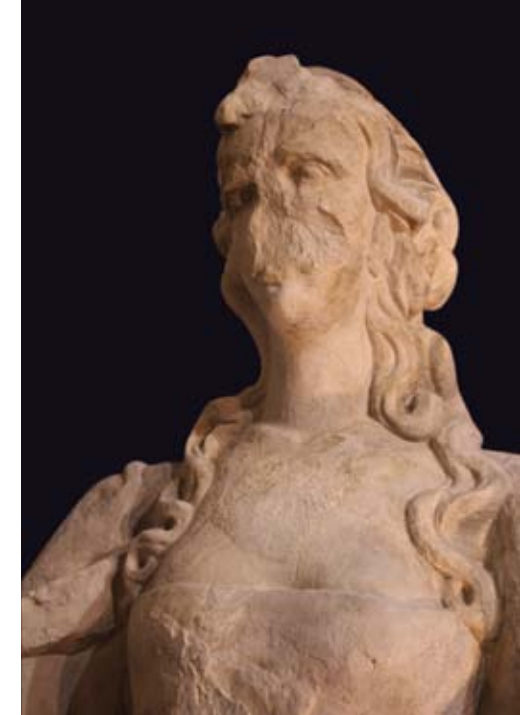
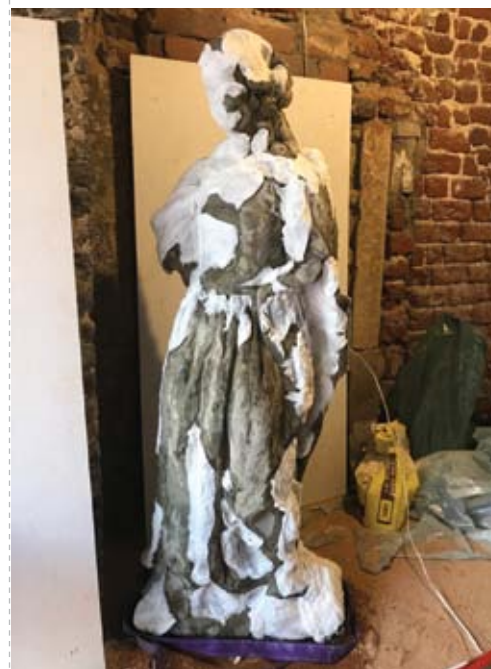
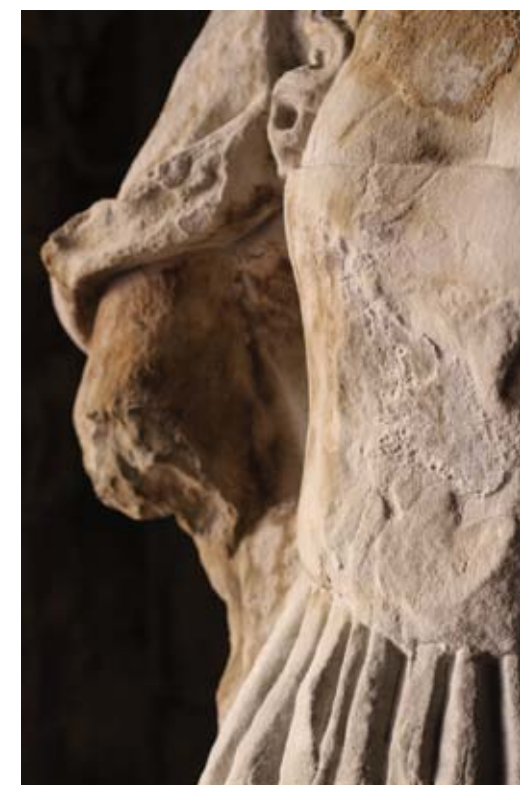
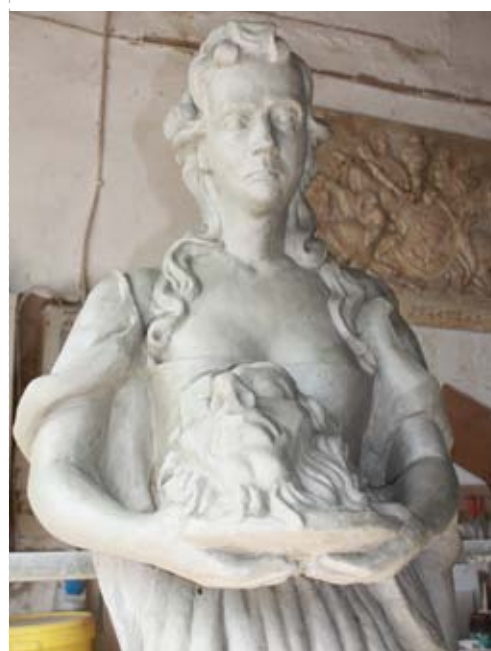
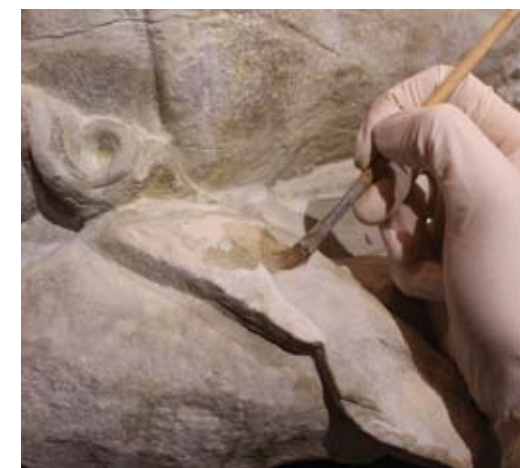
The niches of the altar side façade shelter outstanding sculptures of John the Baptist and Salome dated to the first half of the 17th century. In the 1920s, the statuette of John was replaced with a copy, probably due to poor conservation conditions. In 2016, the sculpture of Salome was surveyed and subjected to a detailed research, which confirmed earlier concerns that the material, namely, the Gotland sandstone, was in poor conservation condition. It was found that the sculpture had suffered from large mass losses and material degradation: delamination, erosion and leaching. Large area of the stone surface was covered with the black crust. The sculpture was missing a significant component — the platter with the head of John the Baptist. After analysing the obtained information, it was concluded that the sculpture should not be returned to its original location where it would be exposed to weather and thus to further erosion. Against this background, it was decided to create a copy (sculptor E. Krūmiņš; erected in 2018) and find a way to exhibit the original piece inside the church.

In 2019, the sculpture was restored. The work completed includes removal of secondary overlying layers and black crust, as well as careful securing of local stone surfaces. For the purposes of stabilising the piece, its mass was supplemented only in small areas and cracks. This resulted not only in a stabilised technical condition of the work of art, but also in preserving the story of the sculpture with all its losses and deficiencies. Discussions are ongoing about where to exhibit the sculpture in the church premises.

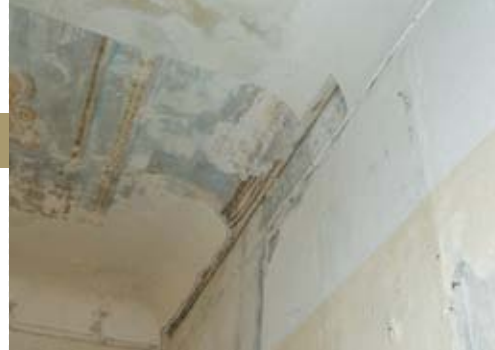
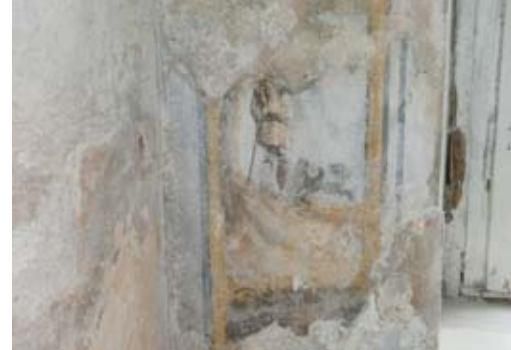
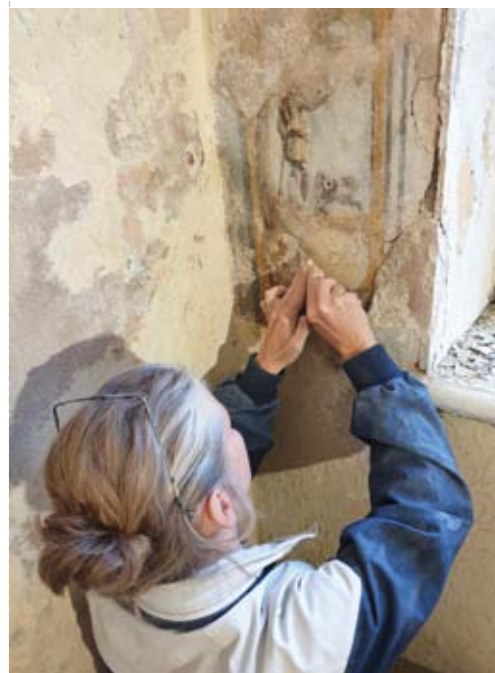
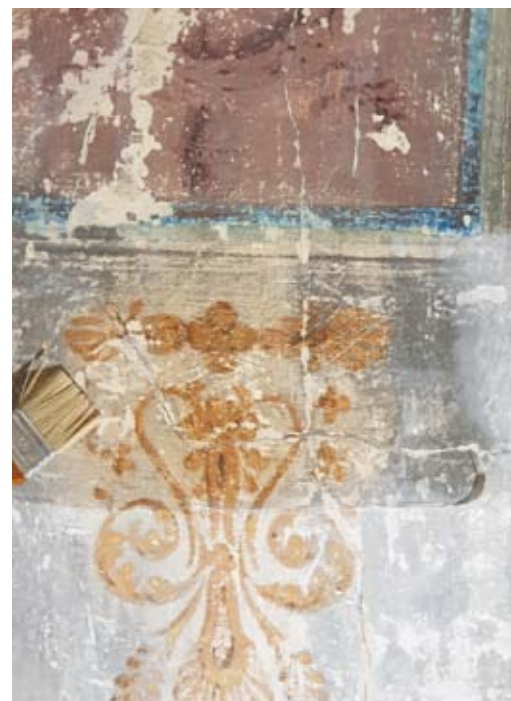
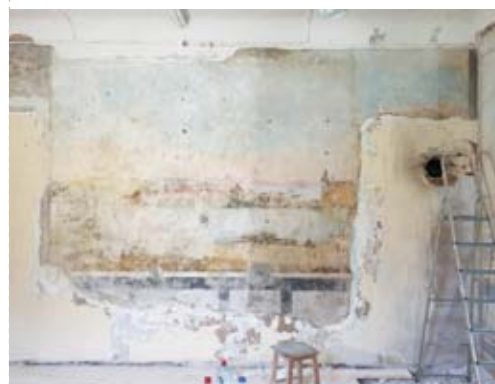
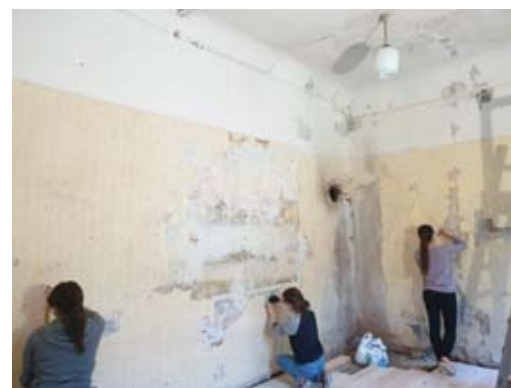
During the restoration, wall finish was revealed and secured consisting of a system of frames and panels and featuring large painted landscapes, artistic arrangement of trophies, medallions and decorative cornice mouldings above and around windows and niches. The depicted landscapes revive people wearing era-appropriate clothing and engaging in corresponding activities. It was found that a painting on canvas was once installed above the former fireplace. Murals were discovered on all walls of the room, while the secondary coved ceiling once featured a floral adornment applied in stencil technique.

All fragments of the painting were secured. Under good conditions and supervision they are awaiting further action.

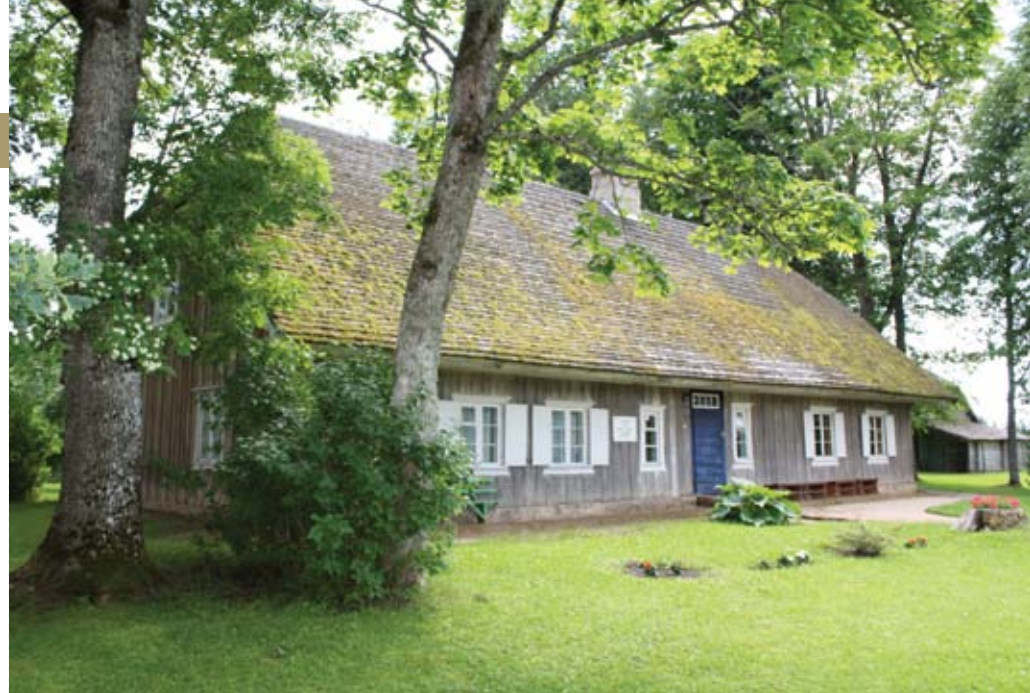
Over time, a roof replacement and the restoration of roof structures became crucial for the dwelling house and the barn. On both buildings the damaged roof covering and lathing were removed and a new wood shingle covering was installed. The small segmented attic constructions with windows were preserved, and the damaged decorative bargeboards were replaced with new analogue boards. The project also involved updating the lightning protection system. The barn restoration included the renovation of the casement of cellar hatch with forged hinges and the stone walls of the cellar stairway, as well as knocking down of lean-to extensions and renovation of damaged ceiling beams whose ends supported the porch and roof construction.

The work was completed at high quality while preserving the authentic features as much as possible. The homestead is once again ready to welcome visitors interested in the history and heritage of our country.
