RESTAURĒTIE
KULTŪRAS
PIEMINEKĻI
LATVIJĀ
2019
RESTORED
CULTURAL
MONUMENTS
IN LATVIA

KURZEMES REĢIONS / KURZEME REGION

ADATU FABRIKAS TORŅA ATJAUNOŠANA UN RESTAURĀCIJA

RENOVATION AND RESTORATION OF THE NEEDLE FACTORY TOWER

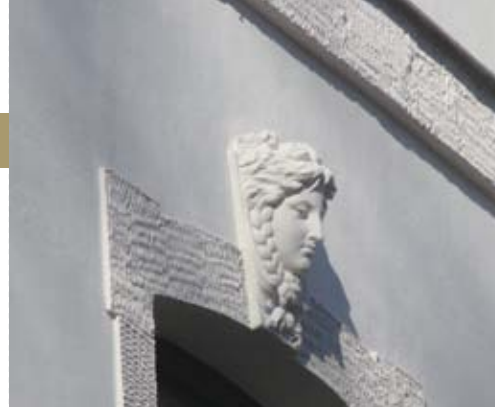
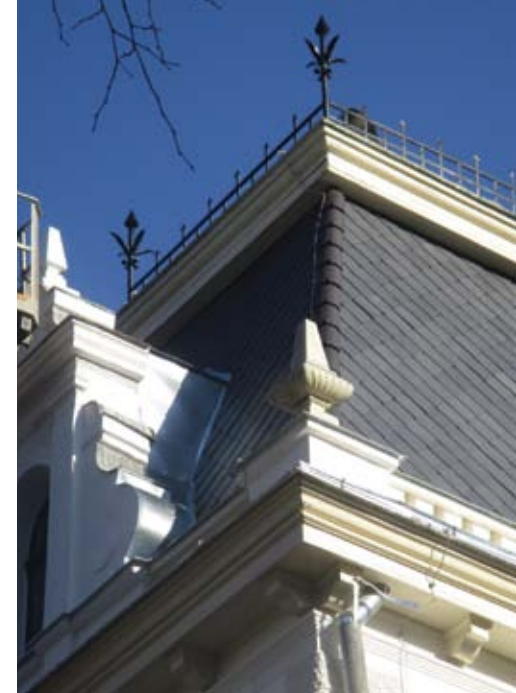
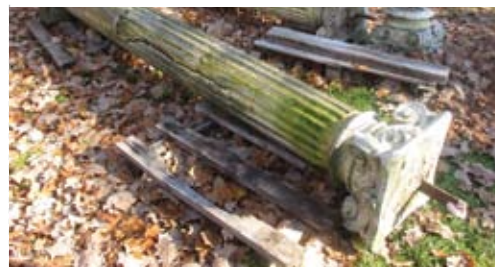
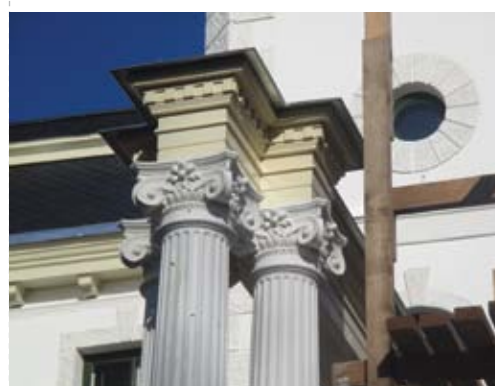
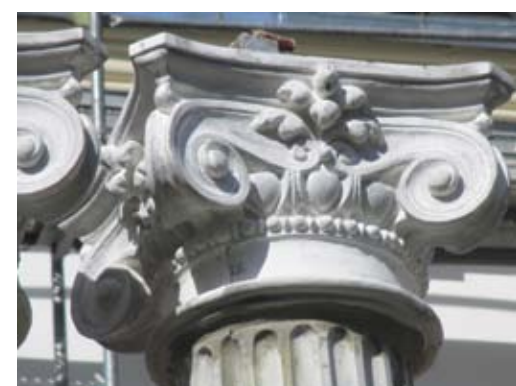
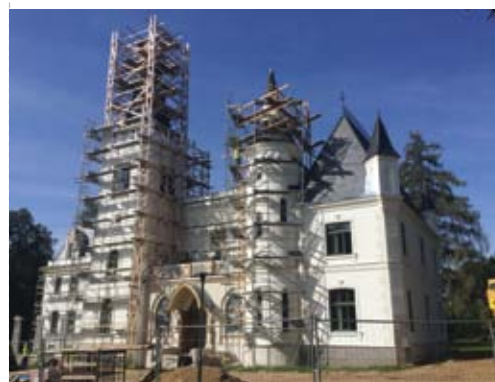
STĀMERIENAS PILS JUMTA UN FASĀDES (PERGOLAS) ATJAUNOŠANA UN RESTAURĀCIJA

The Stāmeriena Palace is an example of Eclecticism and it was constructed in the time period from 1843 to 1850. In 1905, the Palace suffered massive fire, but in 1908 it was restored introducing some Art Nouveau features such as decorative bas-reliefs-masques in the façades, as well as a new veranda and pergola in Neo-Classical style. When Gulbene Municipality Council took over the Palace, it was visually and technically in a poor condition. The renovation of the Palace were commenced, led by architect Ināra Caunīte. The roof was covered with natural roofing slate while trying to preserve the original roof structures as much as possible. The historical roof elements, including the pyramid-shaped overhead window, have been reconstructed. Windows were restored or replaced with new ones, which were exact copies of the original. In the main entrance veranda, the dolomite steps and slabs were renovated. The original composition of the façades was preserved. The decorative façade elements, masques and rooftop vases were restored, and the Wolff family emblem cleaned. The adversely damaged authentic columns of the colonnade were replaced with replicas.

While maintaining a high level of authenticity, the Palace has once again acquired a brilliant appearance making it an attractive destination for visitors and ensuring its successful operation.

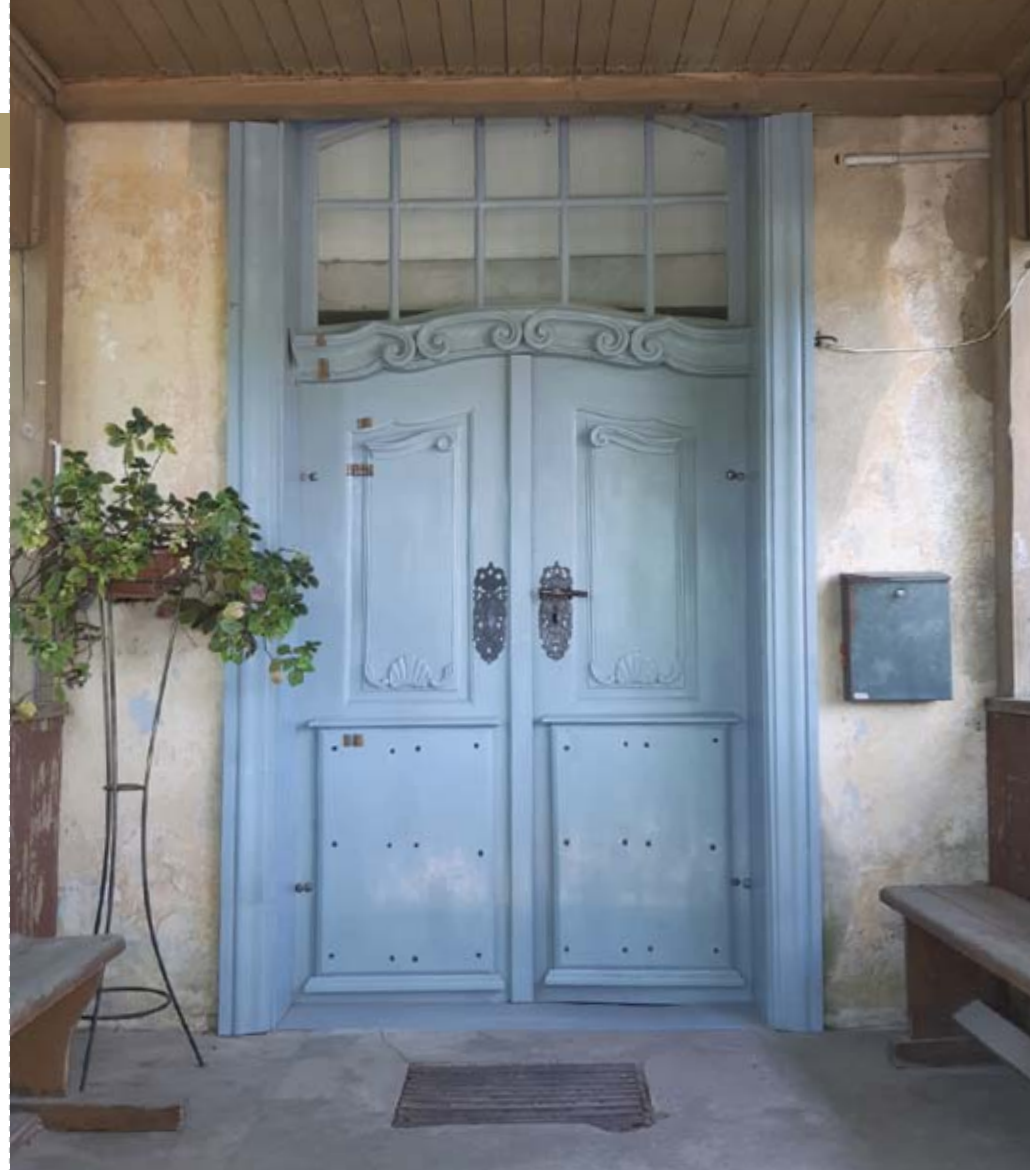
In the course of the works, the paint layers were studied in detail. Several small patches of historical paint coating on the door surface were exposed and conserved. The lost decorative wood-engravings were replicated based on analogue pieces. The tinned forged and iron pieces were cleaned, removing the later layers of paint and rust. These parts underwent mechanical repair. The parts situated on the inside of the casement kept their original tinning. The parts situated on the outside of the casement were tinned anew.

After the restoration, the doors not only keep serving their purpose, but also embellish the house. Despite the fact that a part of the rich key plate is lost, it remains a fine, valuable and admirable work of art, which reminds us that values must be taken care of, otherwise they will be lost forever. Every perished component reduces our chance to ever come near the original substance.

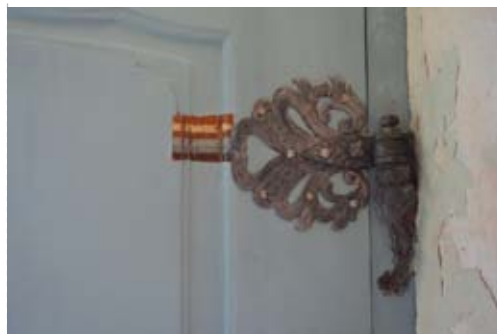
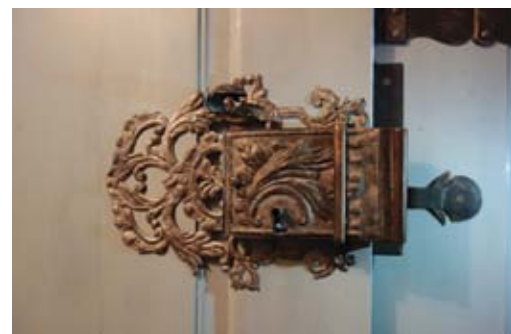
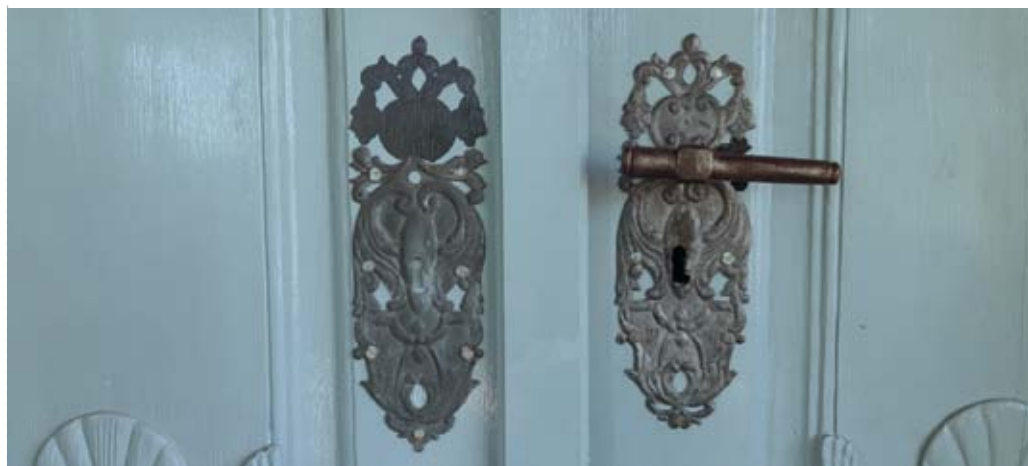
KRĀSNS (18. GS. BEIGAS)

Neither time, nor use had spared the stove. Tiles had many substantial cracks and damage. A chimney used to be installed in the centre of the more pompous side of the stove linking it with a new stove.

Restoration included reconstruction of the firebox and internal constructions resulting in restored functionality of the stove. Great attention was paid to the preservation of the original, including damaged tiles — when the stove was dismantled, the tiles were labelled, restored and put back in their original place. Search for both technically and visually corresponding replica tiles to fill in for the lost ones and substitute some heavily damaged tiles appeared to be unexpectedly time-consuming.

Technical restoration of the stove represents the most significant part of the stove preservation works. The next step would be restoring its visual appearance, since a few dents and tile enamel damage remain.

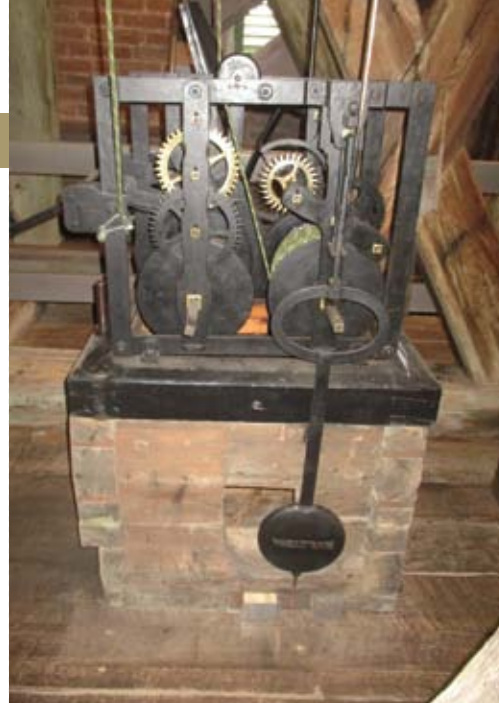
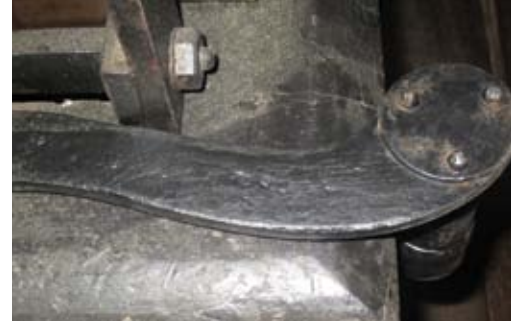
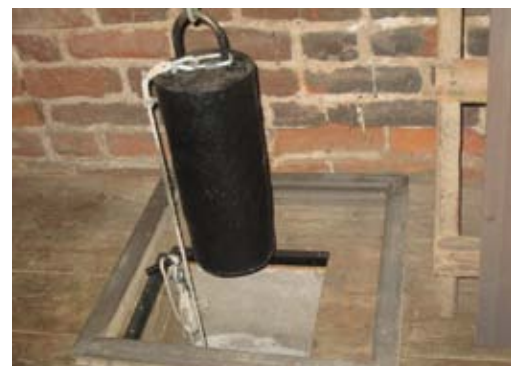
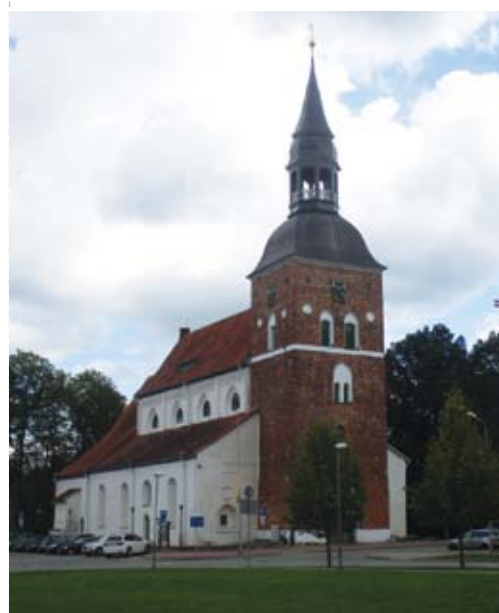
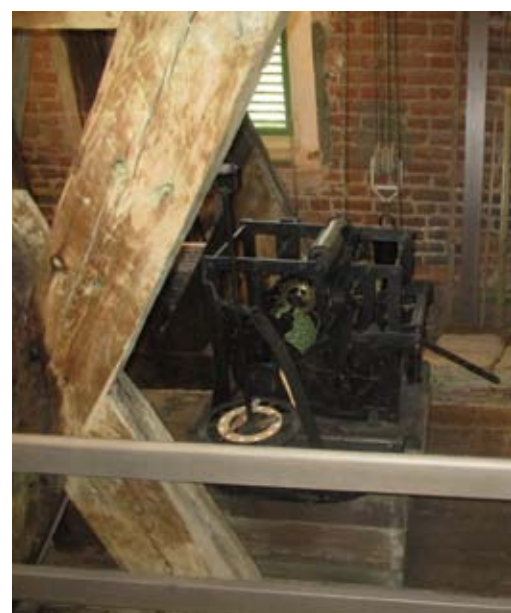
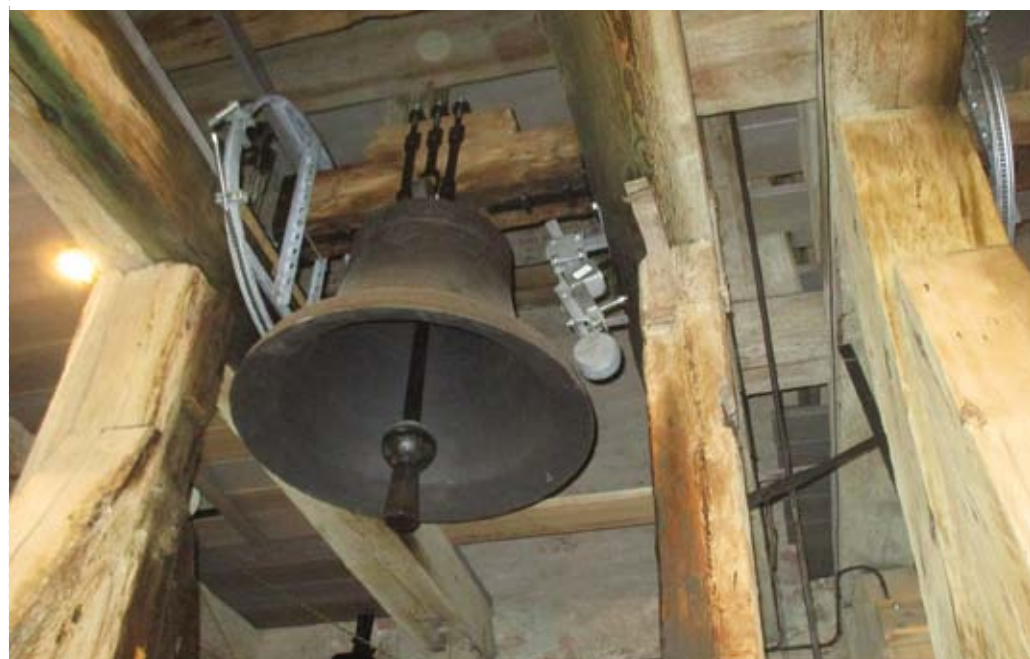
As a result of their use, cracks had appeared on the bells. Although repaired, cracks represent the end of life for an instrument. Usually, damaged bells were melted, or at best placed in the church premises. Fortunately, the Valmiera Church bells escaped this fate. By active involvement of Estonian restoration company Māevāli Orelitöökoda OÜ in project *Culture, History, Architecture in the Meanders of the River Gauja and the Time*, a simplified renovation of the interior of the Church bell tower was completed leading to the restoration of both bells. This is the first example of this type of restoration in Latvia. The bells and the clock mechanisms were restored in the Netherlands, but the hanging systems were renovated and levelled together with the assembled bells in Germany. Owing to the technological development, once again it is possible to enjoy the clear sound of the historical instruments over the town.

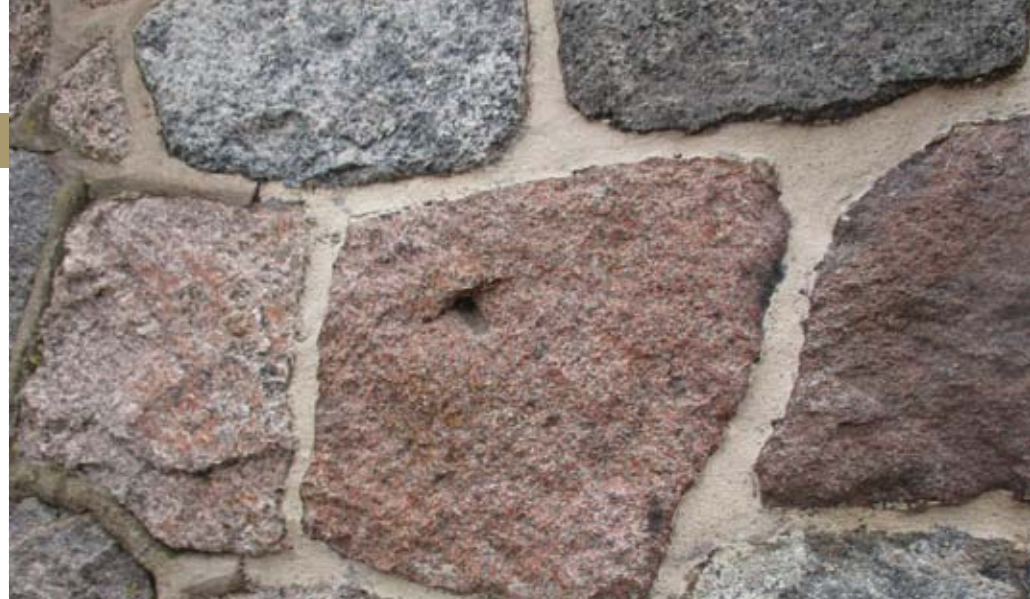
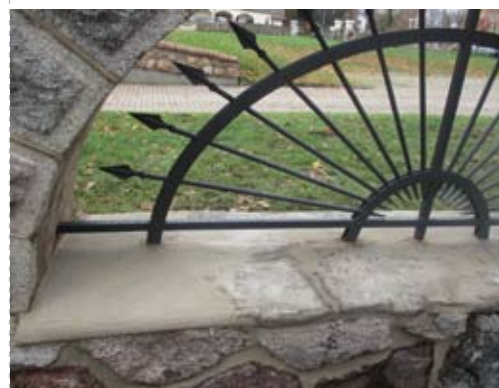
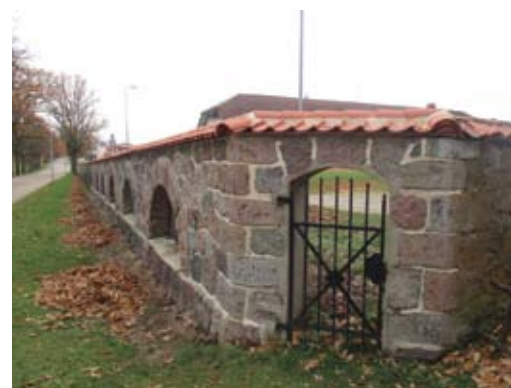
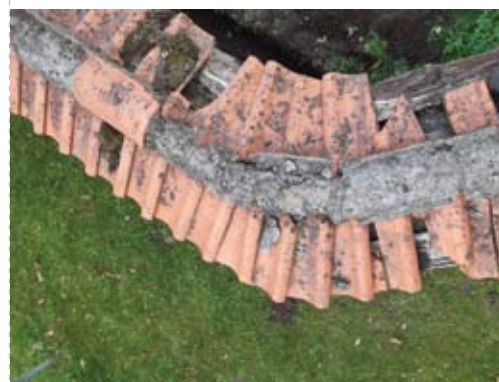
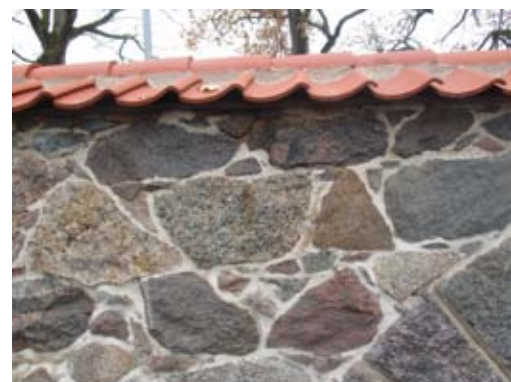
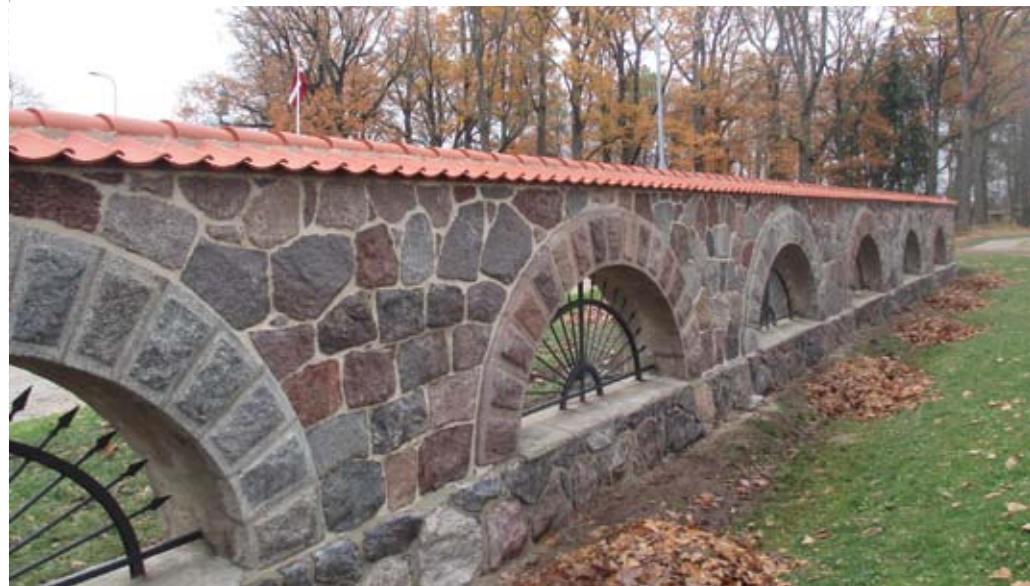
Pirms restaurācijas žoga virsmu sedza bioloģiskais apaugums, mūrējums bija pāršuvots ar neatbilstošu javu, kas vietām atdalījies no mūra. Novērojamas plaisas arku iekšējās plaknēs. Metāla režģiem bija bojāts virsmas krāsojums, korozija. Jumta dakstiņi vietām ieplisuši vai zuduši.

In total six arch sections were restored. Due to the owners' great commitment and tenacity, and the respect for detail, the vicinity of the Valmiermuiža Manor is gradually regaining a quality environment evolving into an attractive and popular site.

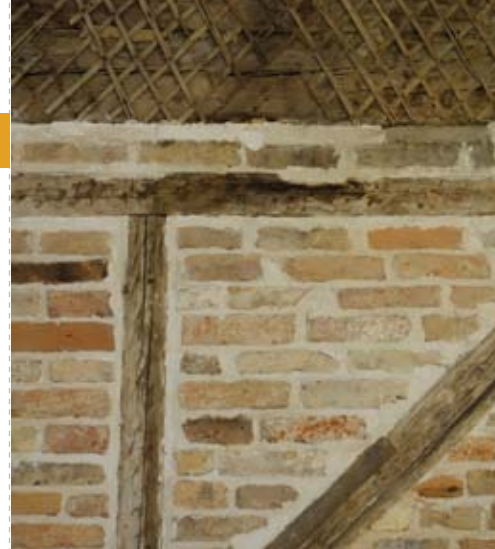
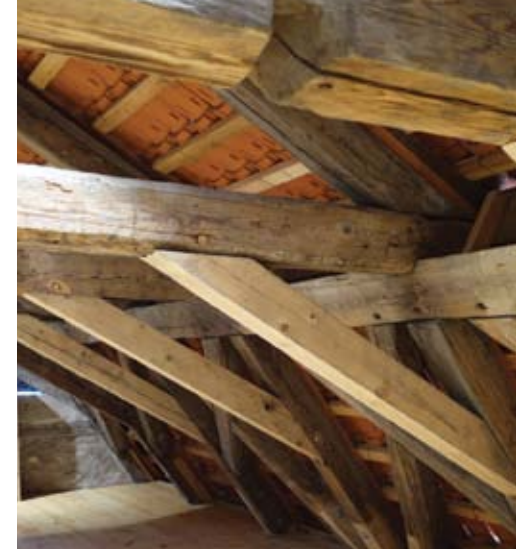
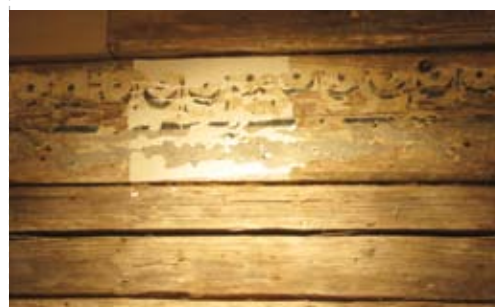
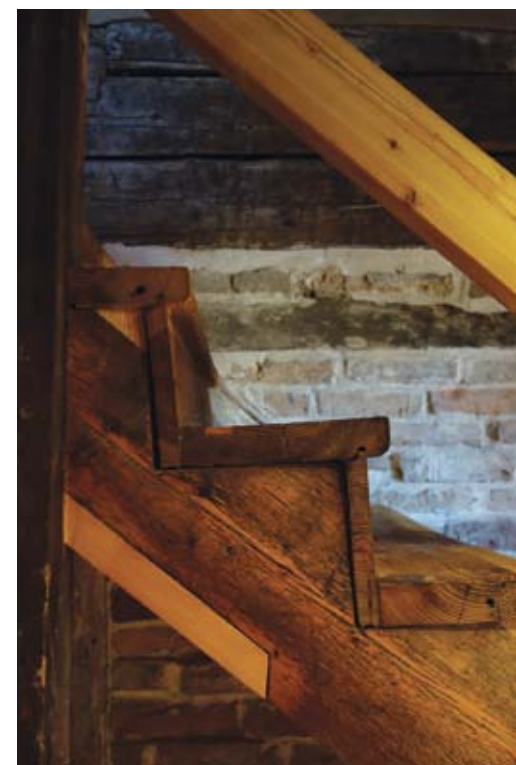
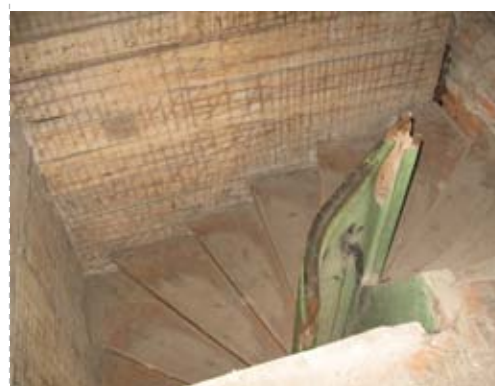
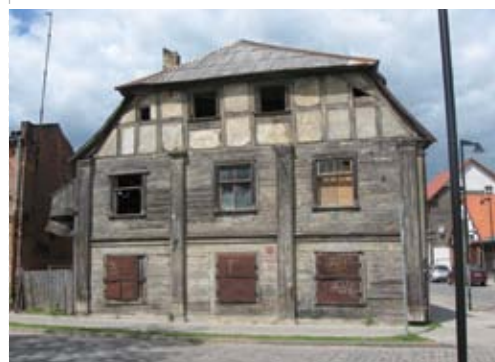
Being one of the few rare historical wooden buildings that have survived in Jelgava, it was built presumably in the last quarter of the 18th century. It is a significant example of urban architecture of historical cities of Latvia, which has preserved its original appearance and interior layout. Owned by a private individual, the building was in critical condition in 2007 and was about to be demolished. The National Heritage Board rejected the request to remove the building's listed status arguing that despite its critical condition the building still holds the heritage value. The Board asked the city administration to take on responsibility for saving the historical building. Thanks to the understanding and initiative of the city administration, the unique wooden house has been saved, its historical visual appearance in the urban setting has been preserved and it has assumed a new societal function — it houses the Restoration Information Centre.

As a result of a very complex renovation and restoration work, the original facades towards Kr. Barona Street and Vecpilsētas Street were saved displaying the original composition and the mansard roof, historical roof constructions, infilled frames of the half-timbered section, as well as the layout of the building. The work also involved the conservation of historical plastering and certain parts of polychrome paint. The saved building represents a lesson and is a significant achievement in the preservation of Latvian heritage.

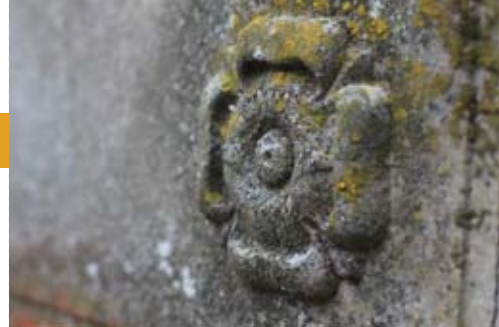
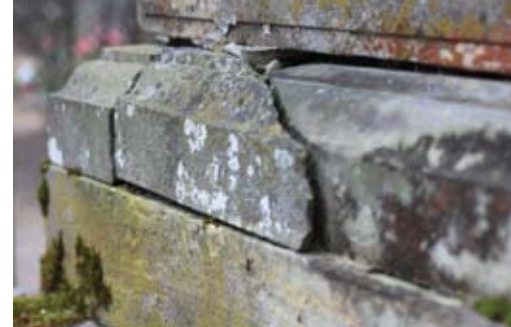
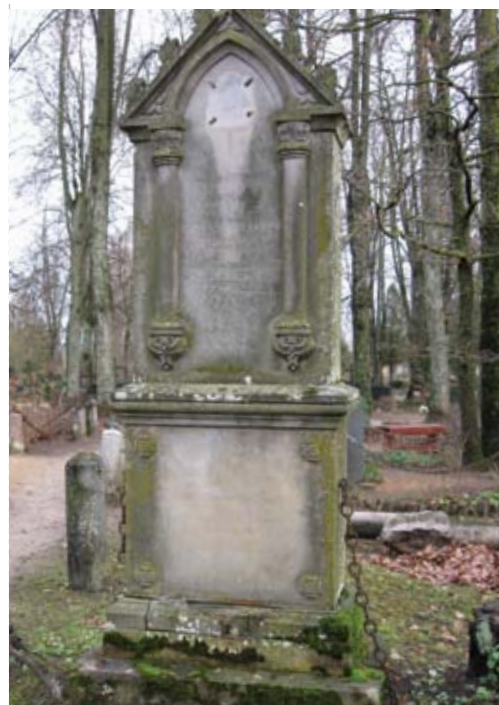
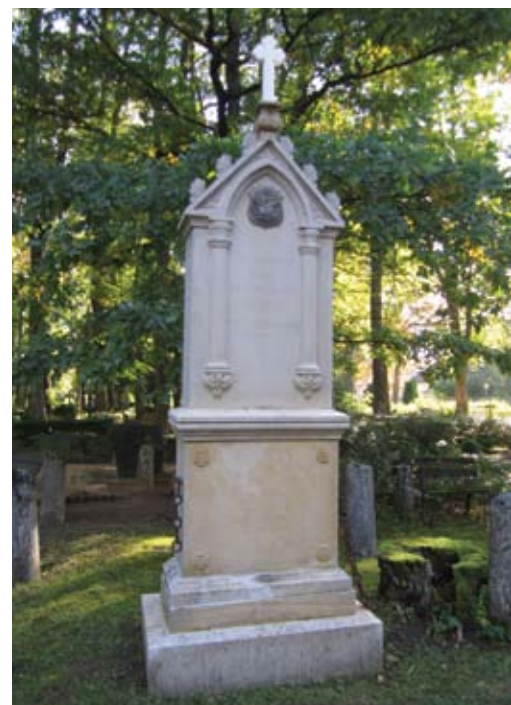
The monument has not been previously restored. Over time, it had lost the cross on the top and the emblem, while one side of the supporting slab had broken into pieces and had some losses. The surfaces of the monument had mechanical damage and were covered by a layer of organic growth.

A total restoration of the headstone was planned, which was completed by eliminating the organic growth, fixing the damaged stone parts and recreating the lost ornaments. The monument was washed and then dry cleaned, the organic growth was removed, surfaces were treated with biocides, the stone part of the base and stele was restored, and the metal emblem and marble cross were recreated anew.

After the restoration, the headstone has reclaimed its original composition and aesthetic qualities.

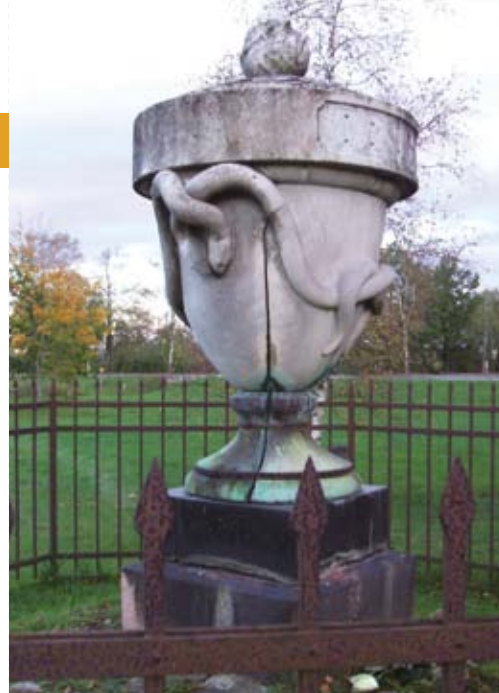
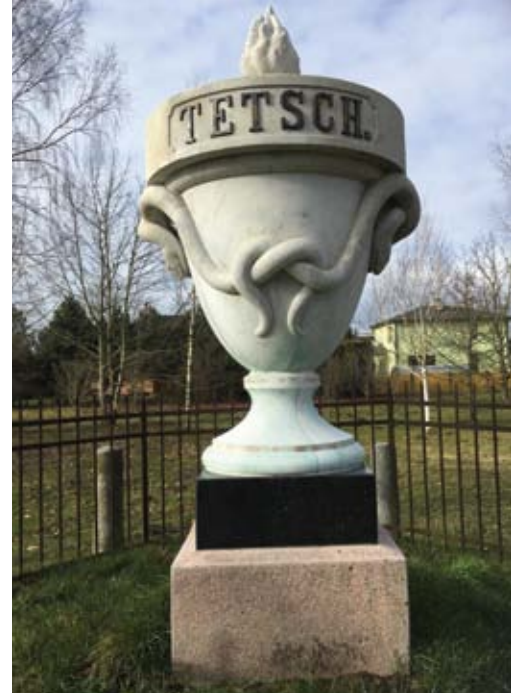
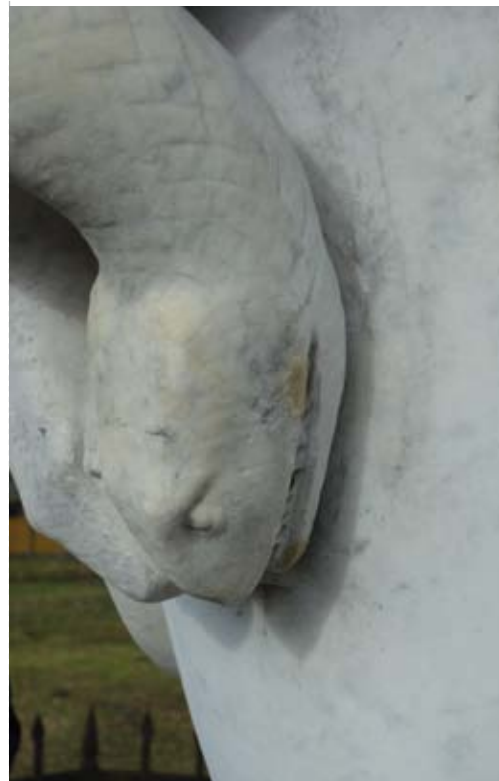
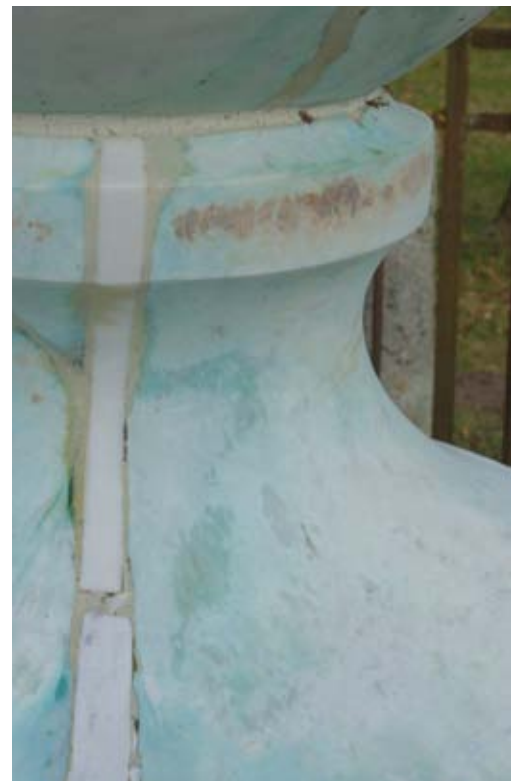
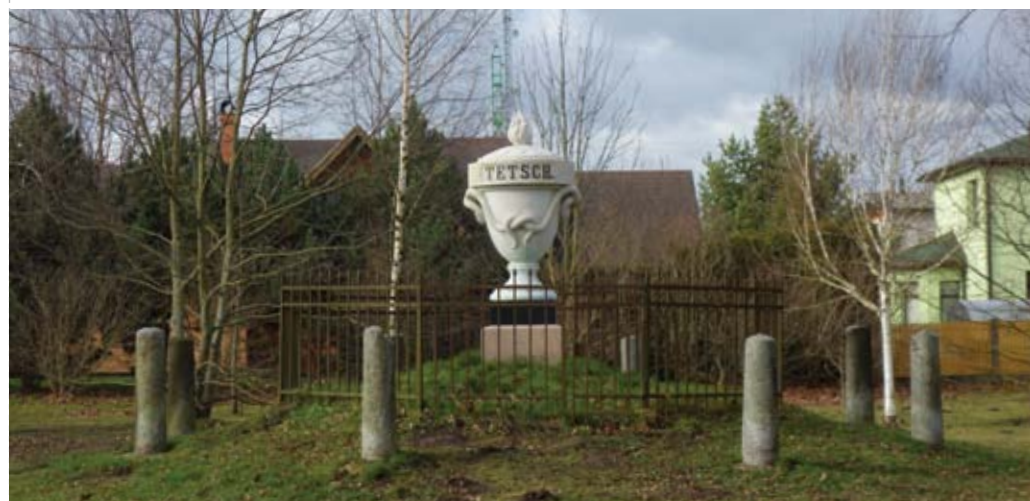
As a result of the expansion of the metal bar securing parts of the monument, the stone had cracked, while many other parts had signs of an impact, as well as mechanical losses. The surface was covered with dirt, and had traces of copper flow-down and rust spots.

After dismantling the monument, its parts were cleaned removing organic cover followed by mechanical cleaning of the components, which included removal of a sulphur layer, and removal of metal components. Tasks included gluing marble components, fixing stone mass where it was lost and anchoring it using stainless steel elements. Micro cracks were filled in with special liquid glue. The upper block of the base was made anew using identical stone material. Following the restoration, the surfaces of the monument were treated with a protective, air-permeable impregnating coat.

The monument has reclaimed its original appearance and now stands as a significant dominating piece in the Late Classicism scenery.
