**RESTAURĒTIE
KULTŪRAS
PIEMINEKĻI
LATVIJĀ
2023
RESTORED
CULTURAL
MONUMENTS
IN LATVIA**

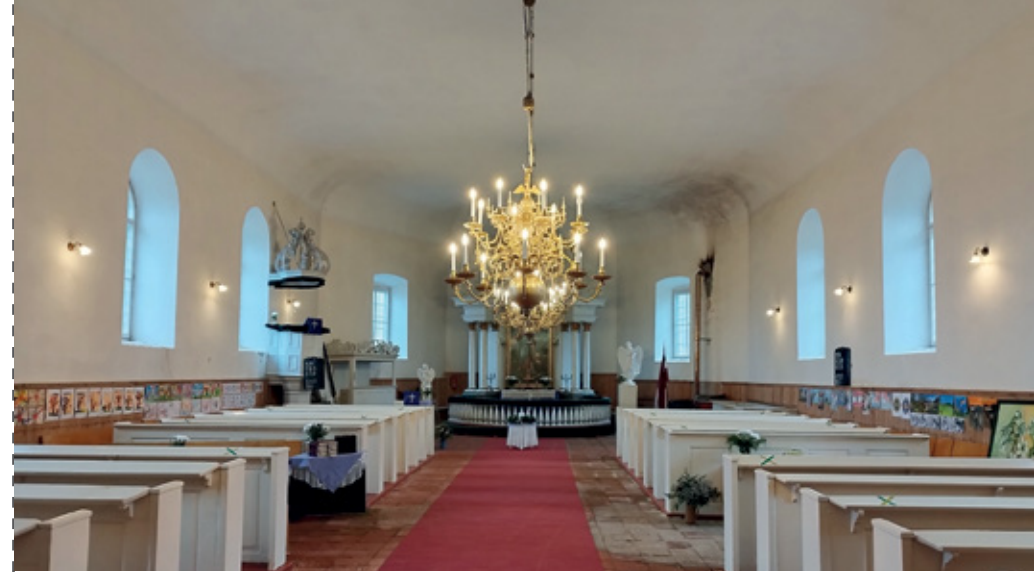
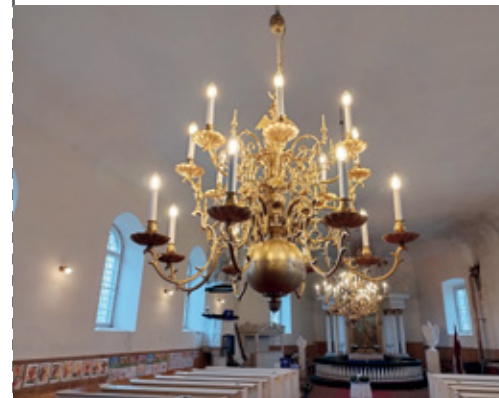
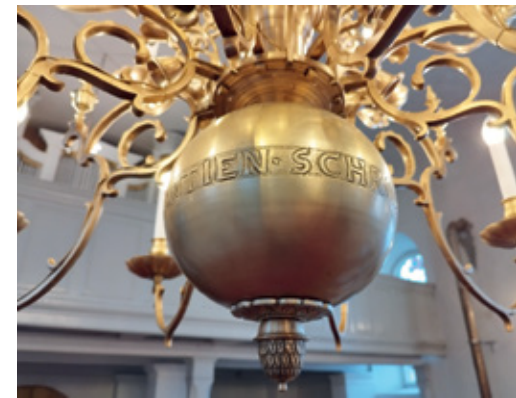
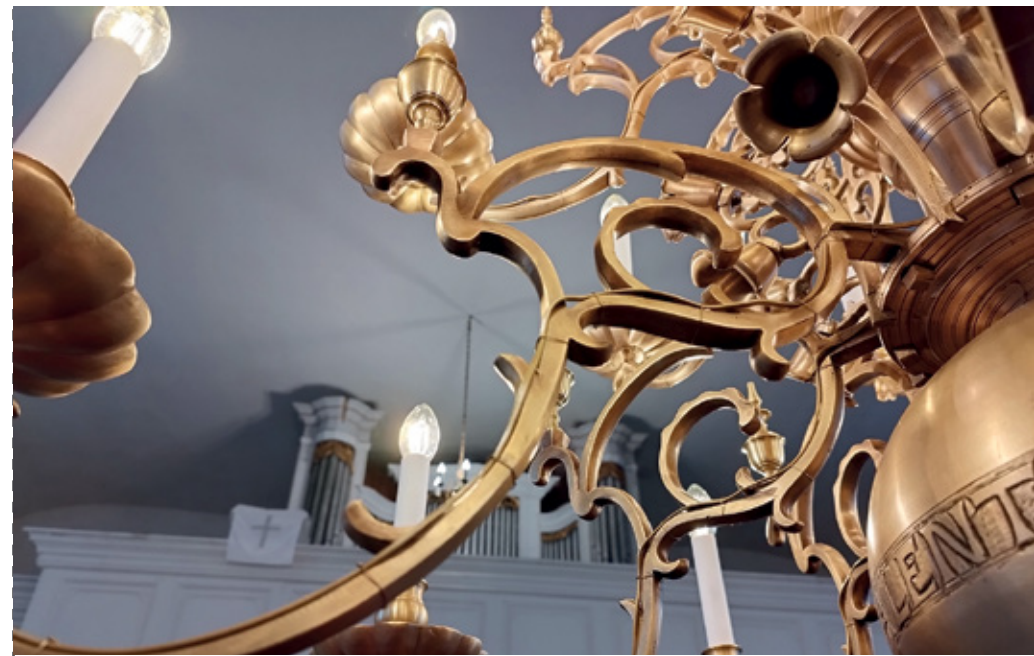
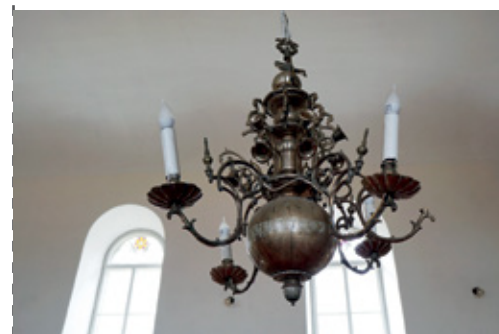
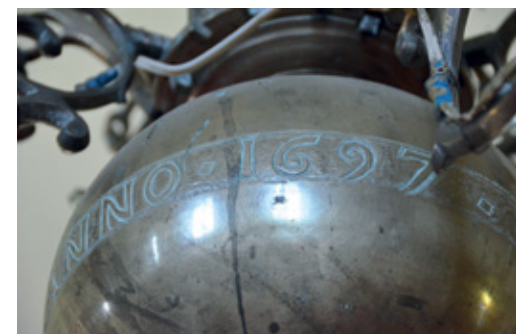
CEILING LAMP (1697) RESTORATION

Over time, the candle branches and reflectors of the upper level were completely lost; there were candle branches and decorative elements missing on the lower level, and so was the middle section of the baluster. Some branches and decorative elements were damaged, and deformed. The surfaces were covered with a layer of dust and dirt.

During the restoration, the structure was disassembled, the surfaces were cleaned, the branch sockets were restored, eliminating deformations and poor quality repairs in the existing branches. Missing pieces were made from scratch, their metal surfaces covered with patina, with a protective coating applied to the metal. The lamp was restored, making it possible to see the skills of the 17th-century local metalworking workshops and making a significant contribution to the ascetic interior of the church.

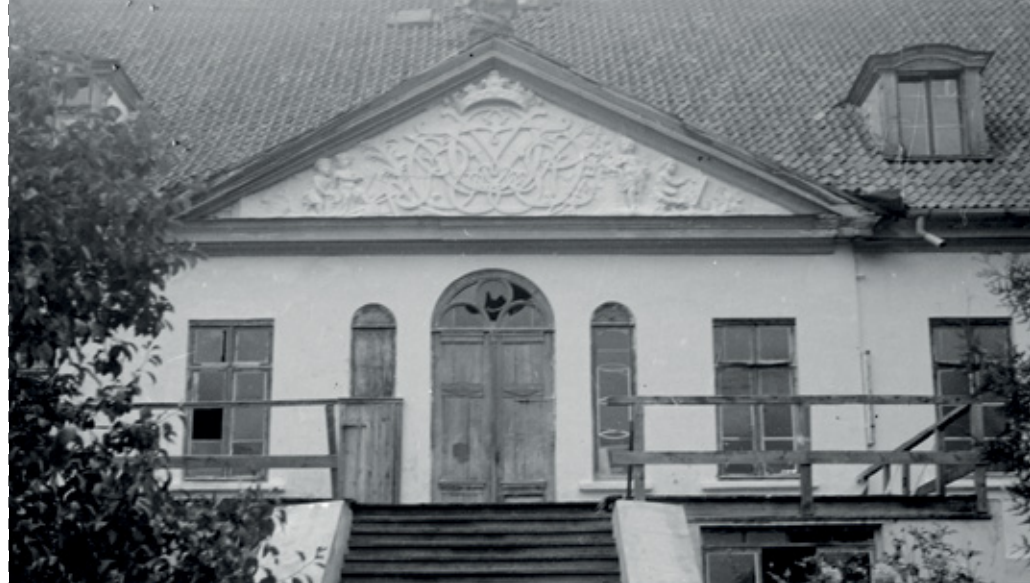
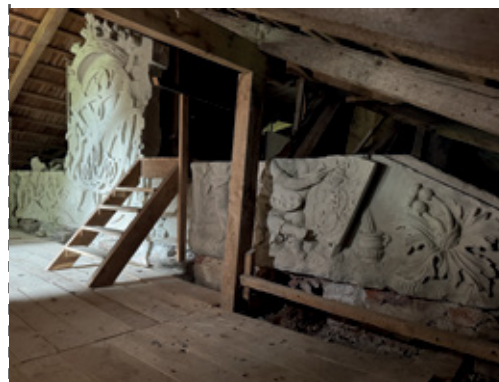
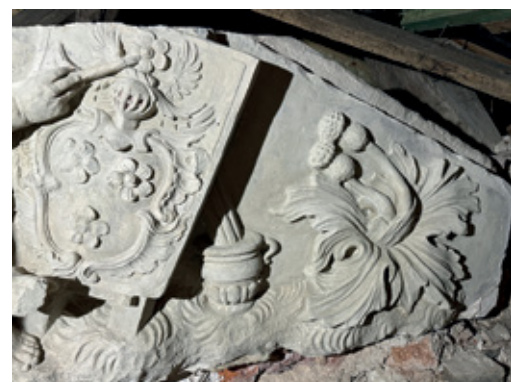
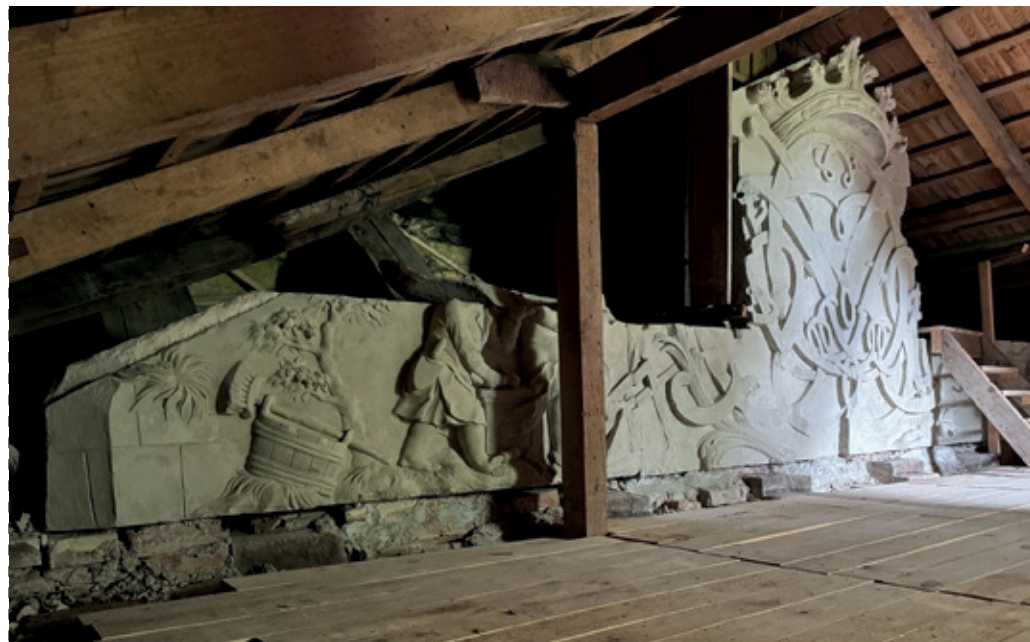
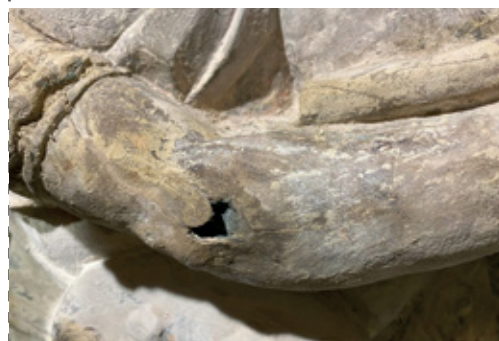
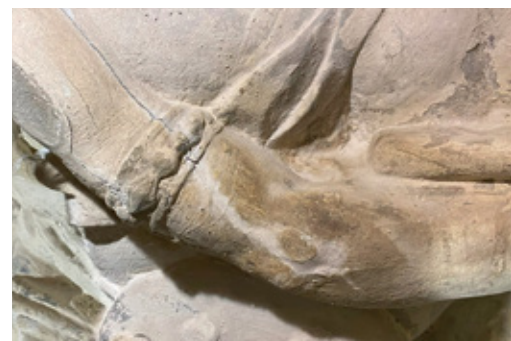
The restoration was carried out in two stages. The hewn stone surface was cleaned and secured, missing areas in the stone were filled, and a thin layer of lime paint was applied to the surface.

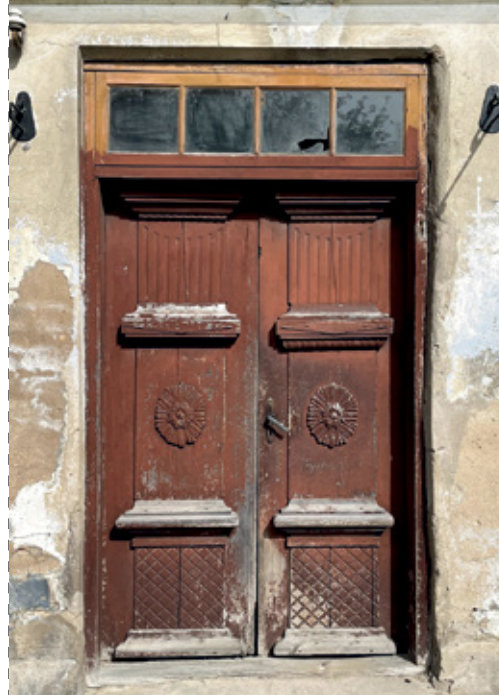
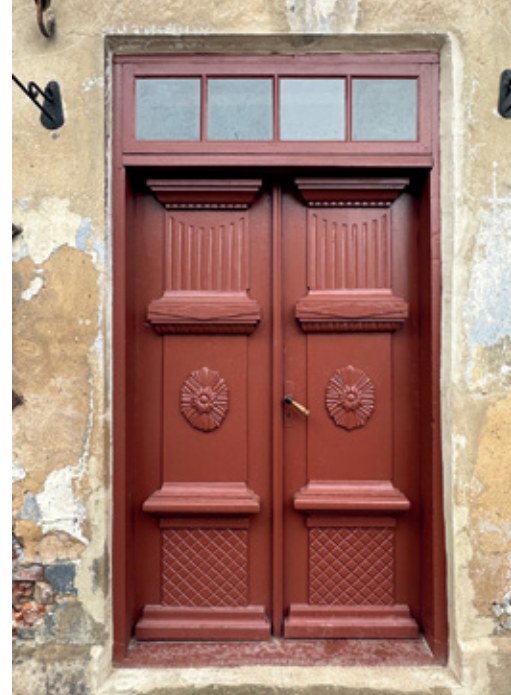
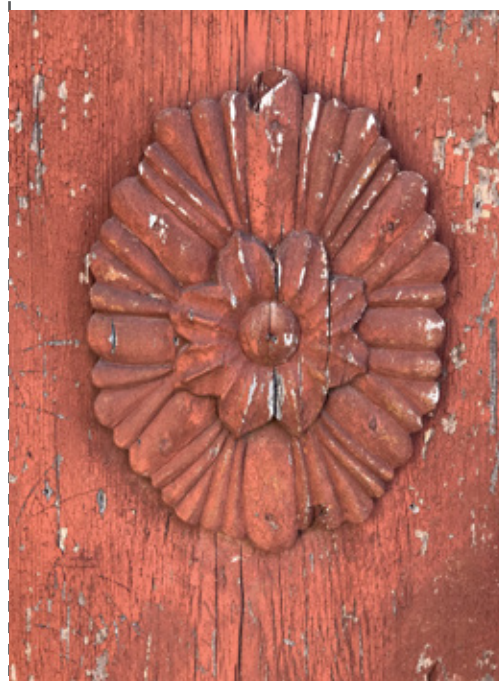
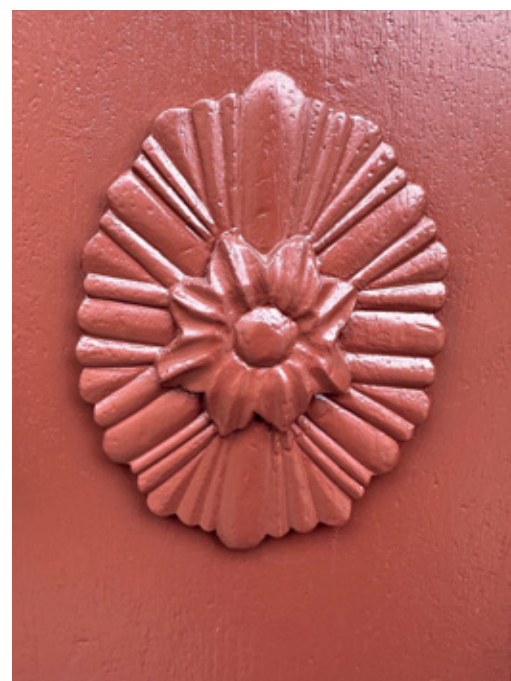
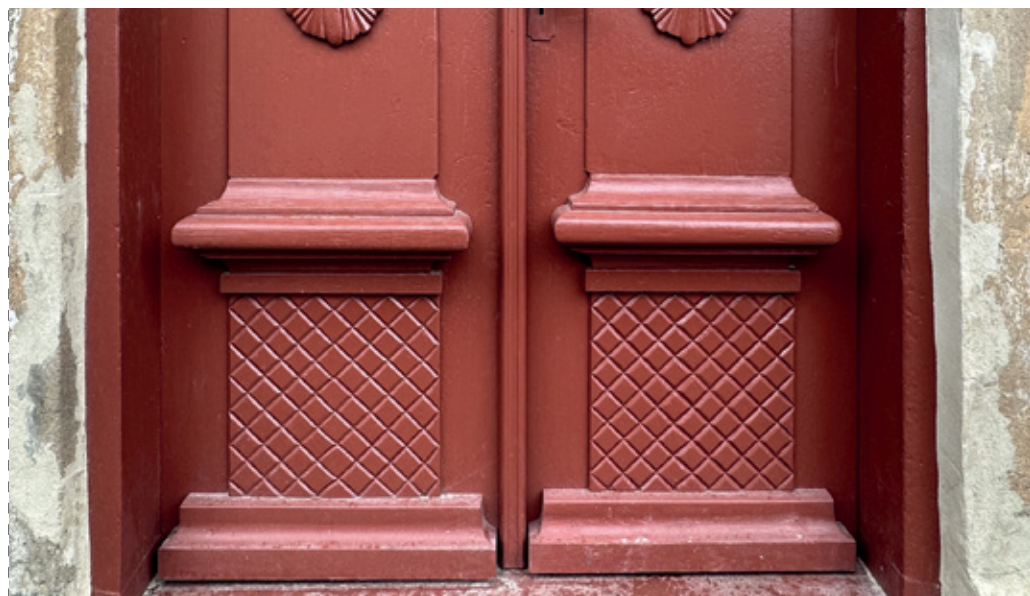
The door set had lost much of its paint, and there was rot in the lower section of both of the leaves. The outer and inner cover strips of the door were lost, and the threshold had rotted through.

The door set was removed, its surface was cleaned by mechanically removing the flaking layers of paint using a scraper. Damaged parts were repaired using fill pieces, and missing parts and decorative elements were made from scratch. Smaller cracks were sealed with linseed putty. Preserved metal parts were cleaned and treated with red lead. Lost and period-inappropriate metal parts were replaced, wooden parts of the door handle, cover plates, lock, latch set metal plate were made from scratch. Damaged glass pieces of the transom using recycled, artisanal glass. The surfaces were primed and coated with linseed oil paint.

The surface of the door set was not treated to achieve a perfect look. Rough and worn-out areas, patina, and mechanical damage that accumulated over time were kept thus preserving the antique nature and distinctiveness of the door.

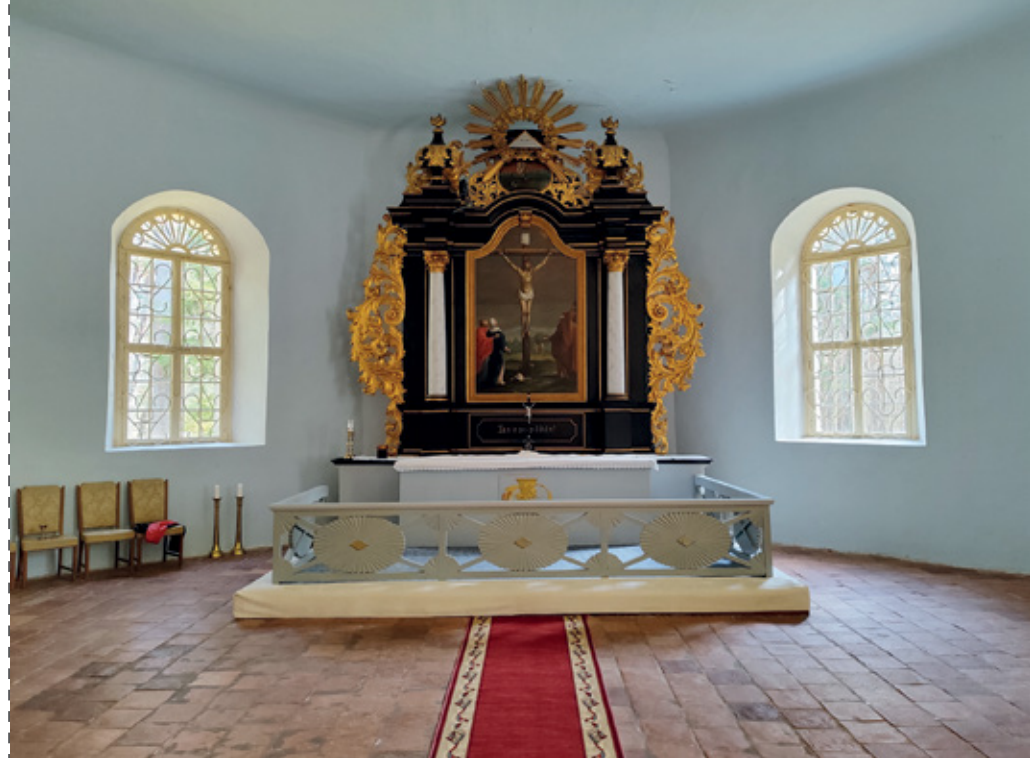
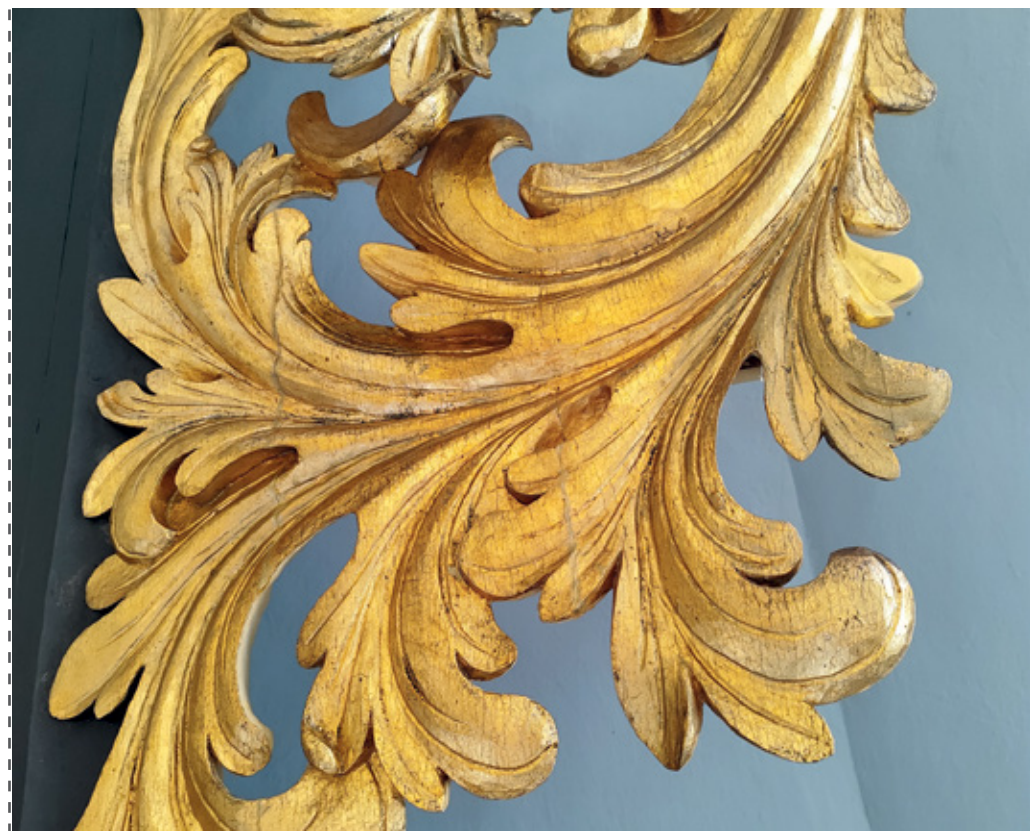
RINDAS LUTERĀŅU BAZNĪCAS ALTĀRA RETABLA (1744; 19. GADSIMTA 30. GADI) RESTAURĀCIJA

This time the restoration covered the lower section of the altarpiece. Before the work, it was found that the base structure and wood carving fastening elements were stable, with cracks and missing parts visible in the wood. The metal parts used for reinforcement had corroded. At the request of the owner, it was planned to preserve the paint layer from the 19th century and the 21st-century gold imitation paint details.

During the restoration, missing wooden parts were replaced, excess nails removed and lost wood replaced. Dirt was removed from the surface, the paint coat was reinforced and thinned, a restoration primer and protective lacquer were applied, with colour adjustments and retouching.

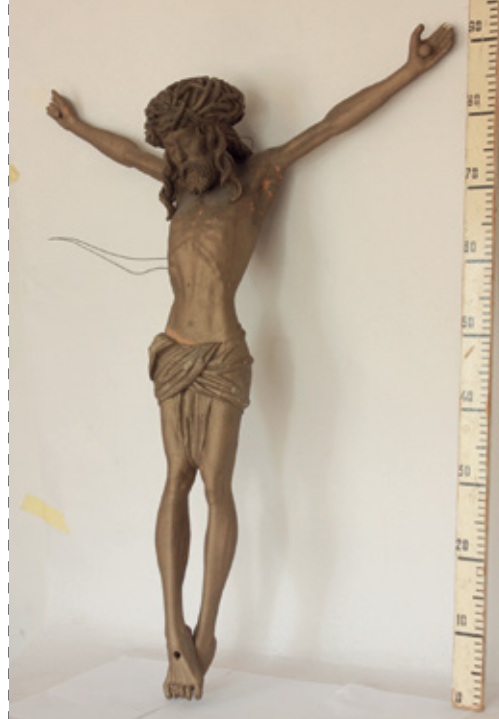
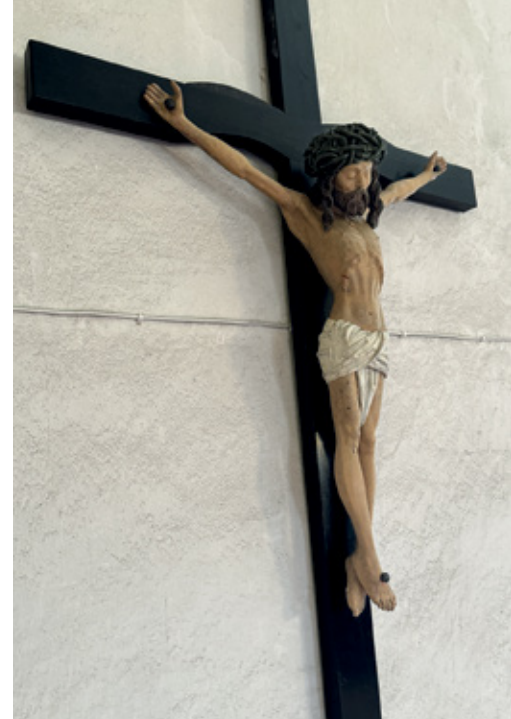
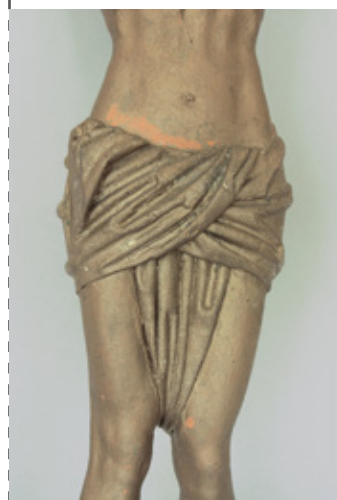
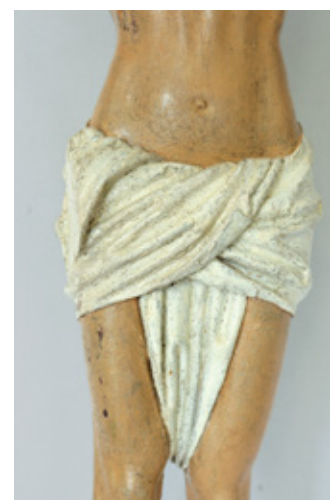
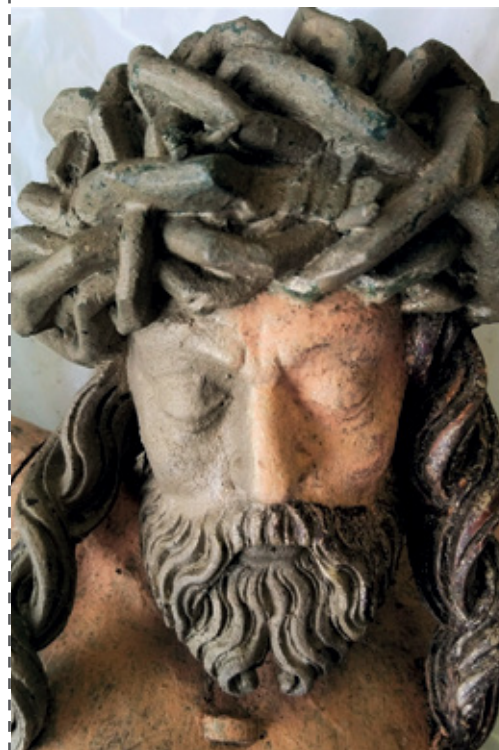
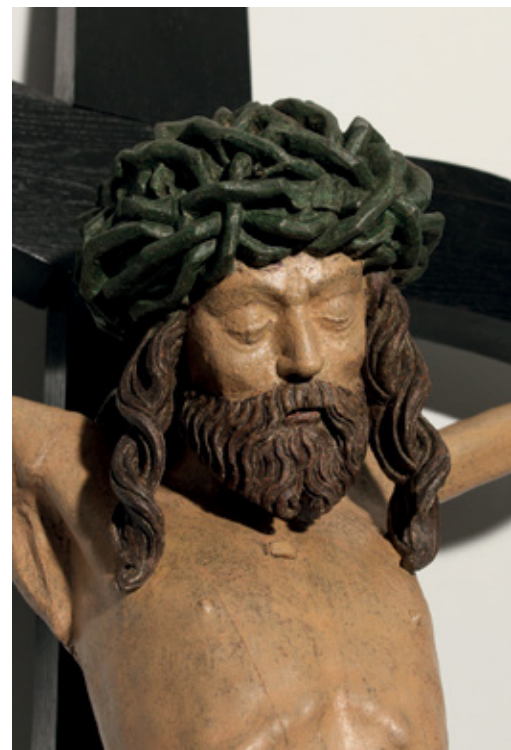
It is not known when the Renda Church originally got its beautiful and fragile crucifix, and where from, but it finally came home after spending a long time in the restorer workshop. During the restoration, the sculpture was cleaned, removing the low quality bronze coating applied in an attempt to beautify the object in the 1930's. Mechanical damage was repaired. Before the work, the sculpture was thoroughly surveyed using ultraviolet and X-ray imaging in order to gain comprehensive information about its structure and to choose the best solution for its restoration/conservation. Under the bronze coating, were two coats of paint, which were kept. A more complicated affair was the restoration of the crumbling plaster fingers. X-ray imaging revealed that nails had been driven into the palms of the hands in a rather damaging way to function as a 'reinforcement' structure for the fingers. In order not to further damage the original hands, the plaster fingers were kept, with shape adaptations, and coloured to match the shade of the sculpture. The lost foot nail was replaced with a new carved wooden piece, while the lost locks of hair and pieces of the loincloth were not replaced.

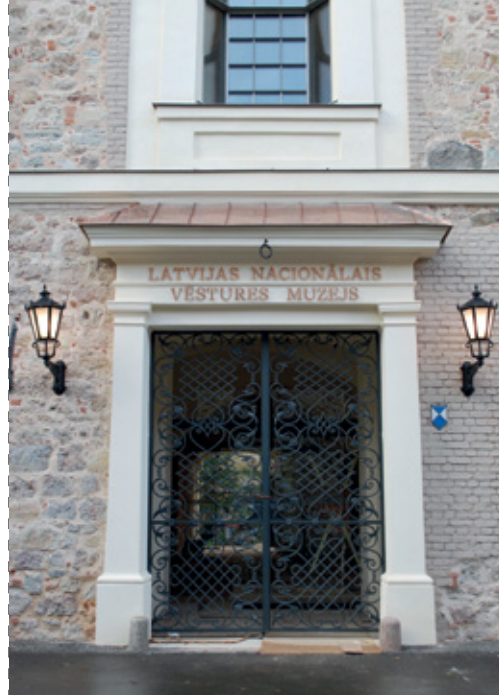
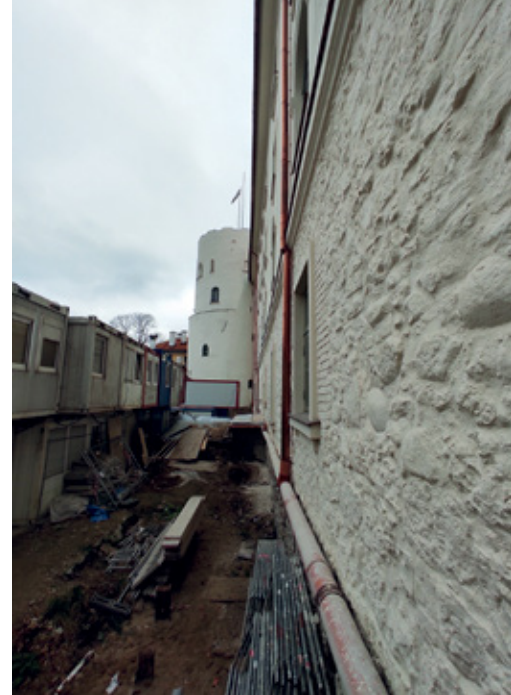
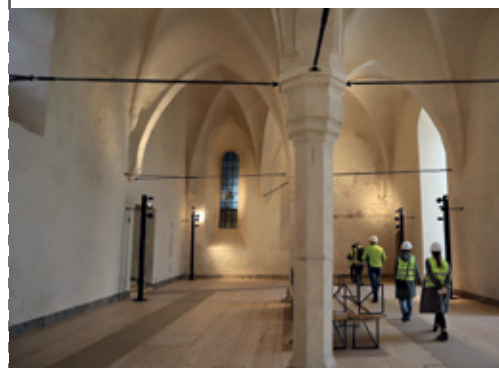
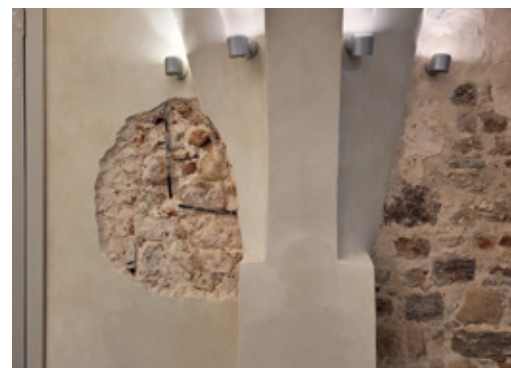
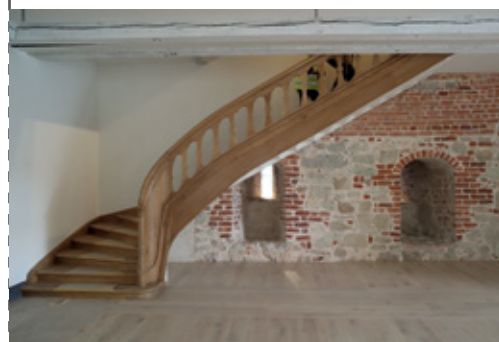
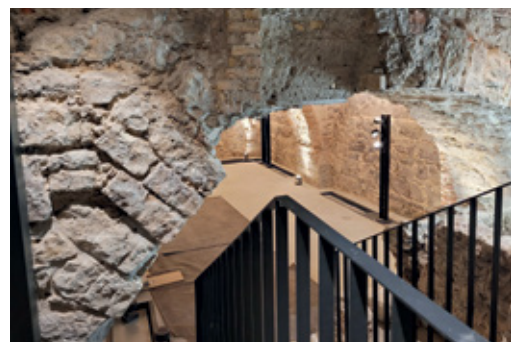
At the end of 2023, the years-long multi-phase project to reconstruct and restore the oldest part of the Riga Castle, its castellum, was completed. During the first phase, the structures and foundation were reinforced, the roof was rebuilt, and secondary inter-floor slabs in the refectory and chapel were removed, restoring the original monumental nature and unity of these rooms. The second phase involved the restoration of the facade and interiors: polychrome murals were uncovered and restored in the refectory and chapel, and the original 16th-century substance of the facade was uncovered from under the 19th-century plaster. A unique 13th-century hypocaust stove was discovered in the basement, with changes introduced in the project for its preservation and conservation.

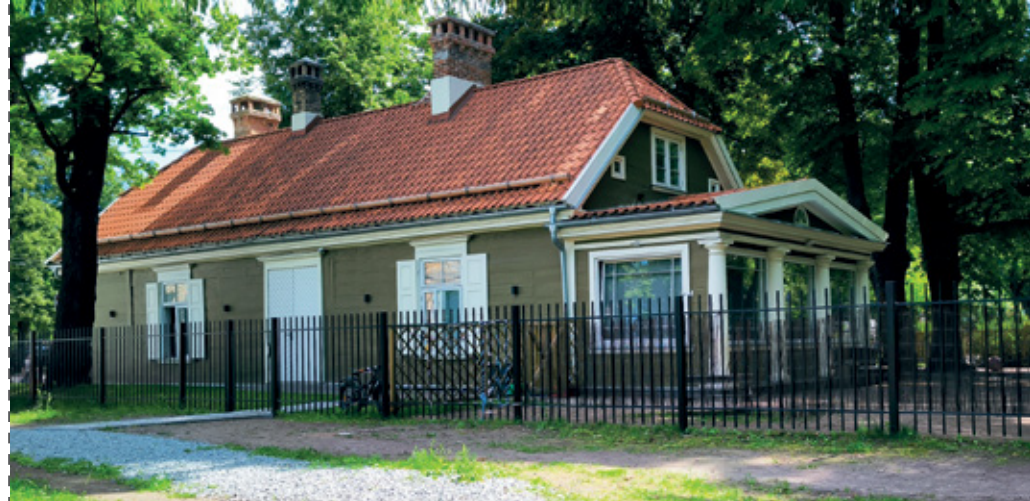
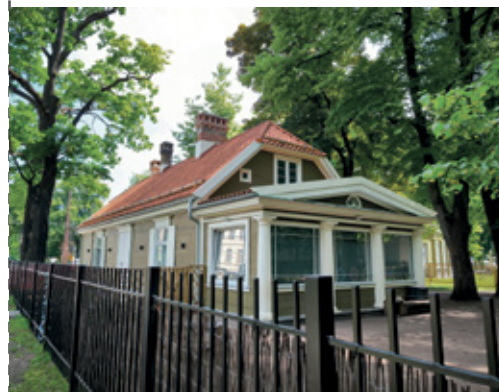
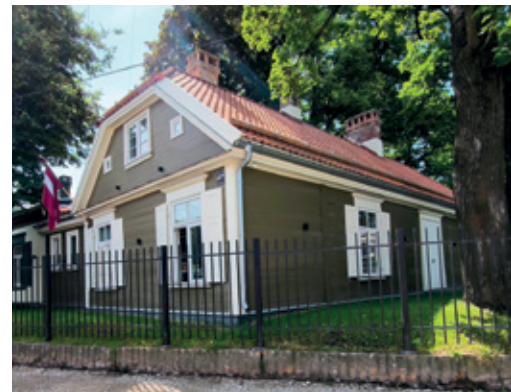
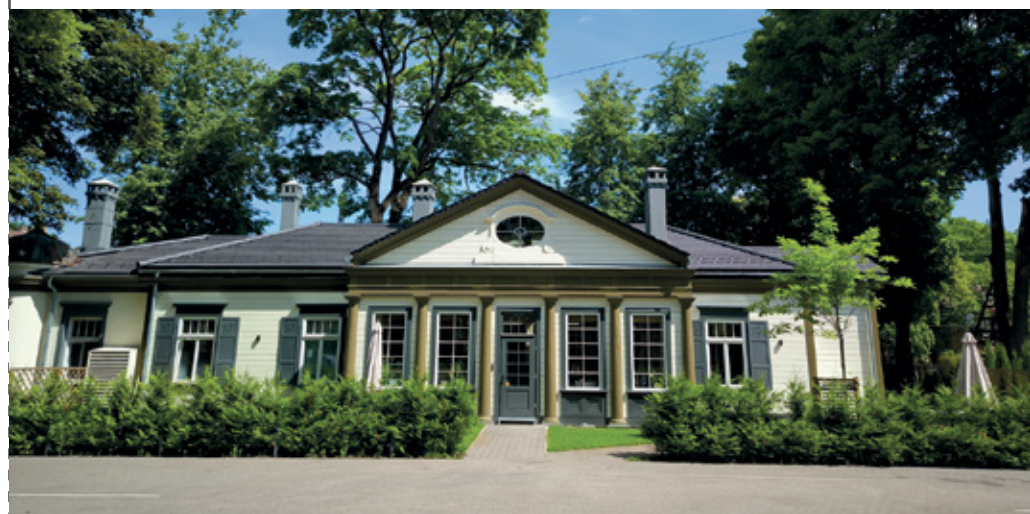
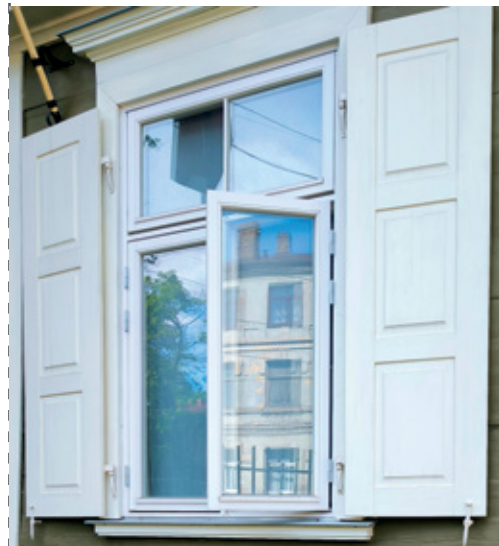
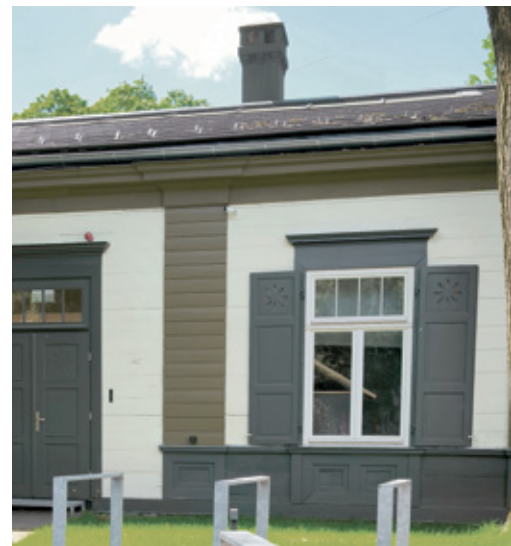
The part damaged by the fire was reconstructed taking into account available archival materials and historical photographs. Windows were replaced based on their historic look. The original ones that were in better condition were restored and adapted to energy efficient solutions. Shutters were installed for the windows. New tile roofing was laid; sheet metal roofing was installed in the circular annex. The chimneys were restored to avoid altering the historical appearance of the roof. Since the interiors had already seen extensive reconstructions and had been damaged by fire, the rooms were redesigned to suit the new function of the building. One part of the building houses a pre-school, and the other, offices. The grounds of the building were improved.

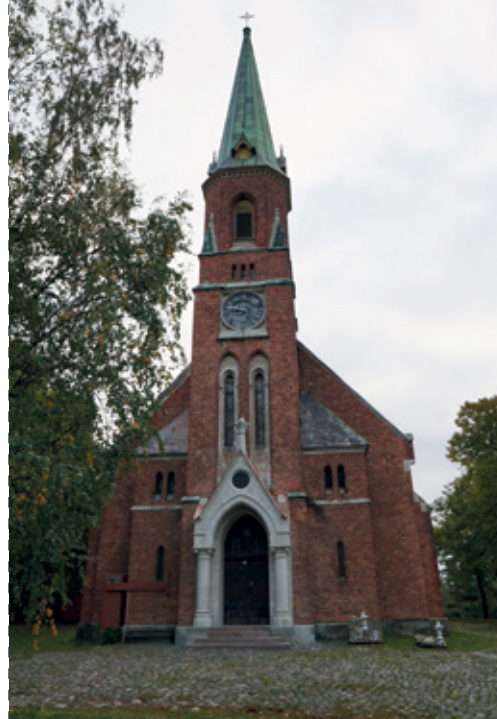
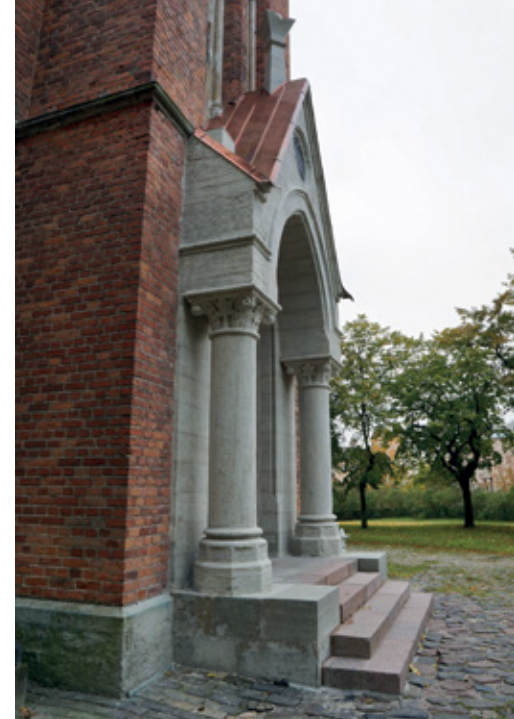
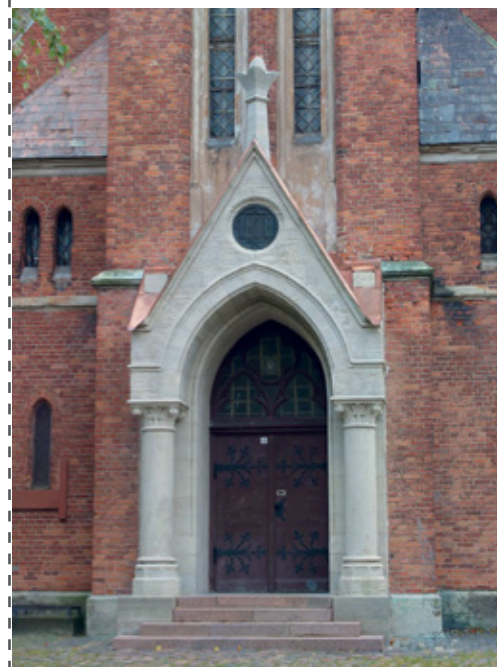
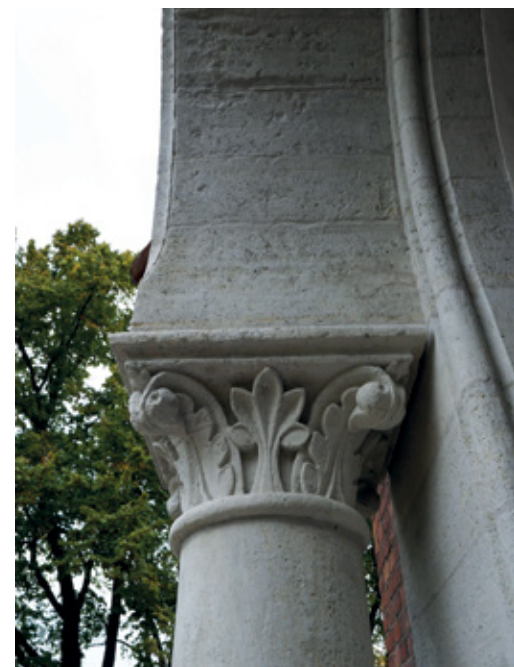
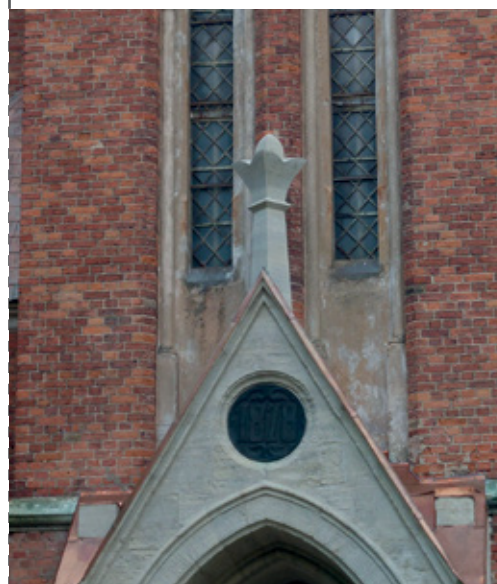
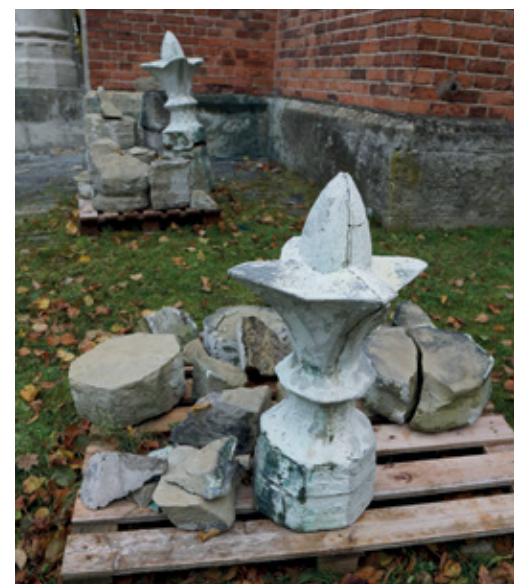
In 1878, the Sarkandaugava district of factories and worker houses gained a new red brick Gothic Revival church with a thin tower, large windows, and a light-coloured stone west portal made of fine-grained dolomitic stone, probably from Saaremaa, designed by the architect Johann Daniel Felsko and built on a tall dune. Exposed to a very harsh environment and climate, the stone blocks had cracked, some broken into fragments, with evidence of shifting and unimpeded movement of the corner blocks, and loss of material in places, including the cross flower crowning the central pediment. The stone was painted several times, with biofouling and dirt on the surfaces. Before the restoration, a detailed study and recording of the materials and their technical condition took place. After the removal of dirt and paint residue, the butt joints were repointed, and the missing or completely collapsed stone parts were replaced with new pieces of Saaremaa dolomite. The most difficult task was to renovate the top piece of the pediment, the cross flower, with the best depiction of being from 1928, when a bell was hung in the church tower. The central cross flower played a decisive role in the restoration of the portal. Using the image and measurements, a model was built and was raised to the intended location in order to assess its suitability for the site from multiple viewpoints. Only then was the cross flower hewn from stone and lifted into place. The restoration of the portal will continue, as the smaller light-stone turrets resembling violets have also collapsed and need restoration or replacement.

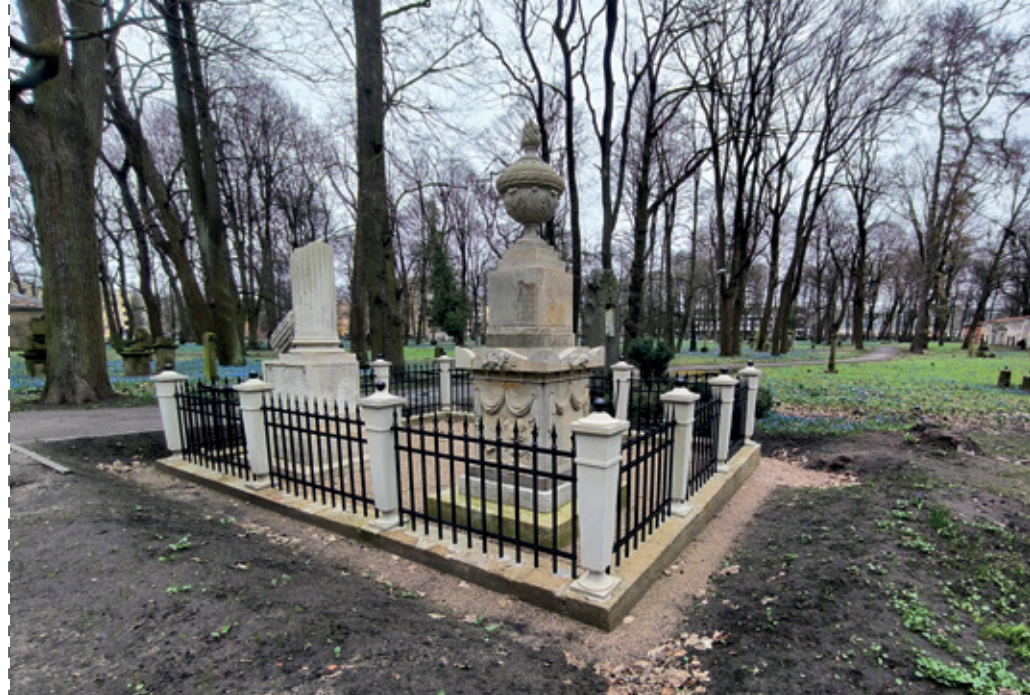
KAPU PIEMINEKĻI E. VĒRMANEI UN H. VĒRMANIM

During the Soviet era, the Classicist tombstones suffered from vandalism, which accelerated the disintegration of the stone parts and facilitated the access of moisture to the metal parts connecting the stone blocks. There was extensive loss of original parts and materials in individual pieces of the tombstones. One of the pieces, an urn, had even been moved and, before the restoration, was embedded in the wall of the sculpture collection of the Great Cemetery row chapel.

During the restoration and conservation, the tombstones were cleaned and secured. A study of historical materials made it possible to reconstruct the missing stone parts. During the restoration, the foundation stones of the original fence of the burial site were found, which, along with the restoration of the tombstones, also regained their original form, for a unified ensemble. Fence poles with a metal mesh installed on top of dolomite stone pieces were renovated.

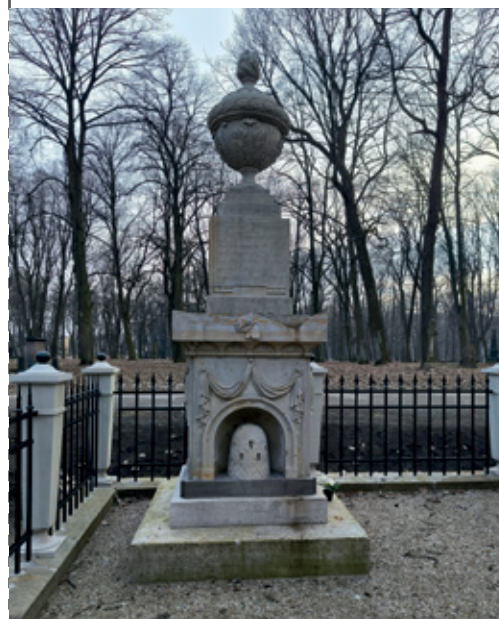
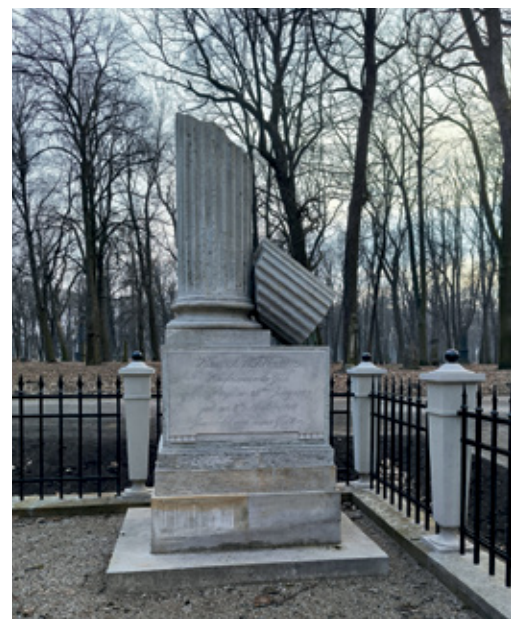
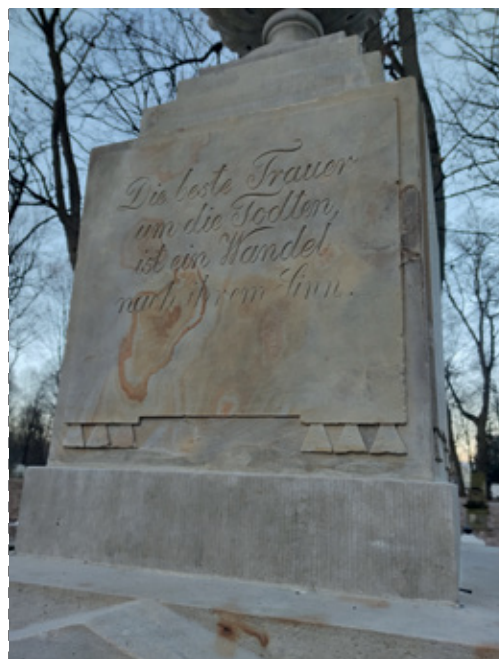
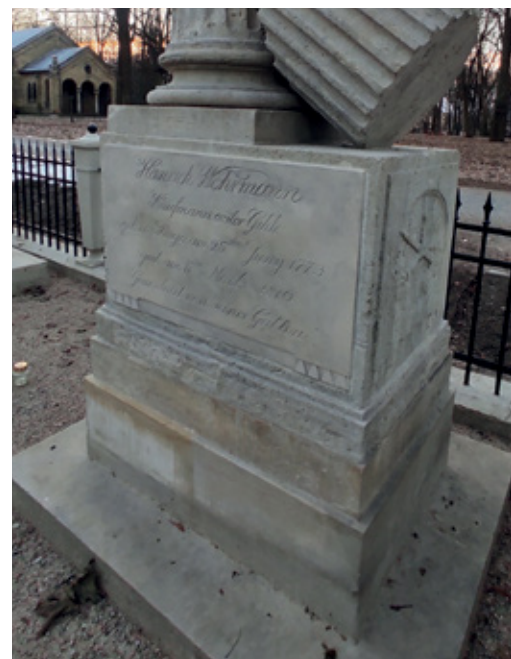
METĀLA BALDAHĪNS

In the 19th century, English park and garden landscape elements were introduced into cemetery culture, with each burial site designed for its period and the status of the family. At the turn of the 19th and 20th centuries, Art Nouveau came into cemeteries, with sculpted decorative elements. The metal canopy served as a fencing element for the burial site, made of bent and forged metal pieces, decorated with cast posts and metal flowers. Over time, the canopy was severely damaged, rusted, had broken or lost parts, as a result of a tree that had fallen onto it, and vandalism.

Tika veikta virsmu attīrīšana no uzslāņojumiem, bioloģiskā apauguma un korozijas. Likvidēta deformācija, atjaunojot baldahīna sākotnējo veidolu un formu. Zudušo elementu vietā izgatavotas jaunas detaļas – atlieti pīķīši, izcirstas un izlocītas ziedu kauslapiņas un izvirpoti vidiņi. Volūtas atjaunotas zudušās daļas protezējot. Neatgriezeniski bojātās vai zudušās detaļas aizstātas ar jaunām, lietojot vēsturiski izmantotās tehnoloģijas, pārējās restaurētas. Zudušo vietā izgatavoti jauni vārdiņi. Tā kā nebija zināma precīza baldahīna oriģinālā atrašanās vieta, pēc restaurācijas tas uzstādīts no kokiem brīvākā vietā.

Dirt, biofouling, and corrosion were removed from its surface. The deformation was corrected, restoring the original design and form of the canopy. New parts were made to replace the missing elements: new posts were cast, flower petals were die-cut and folded, and middle pieces were lathed. Volutes were restored, with missing pieces replaced with fill-in parts. Irreversibly damaged or lost parts were replaced with new ones using historical methods, the rest of the parts were restored. A new gate was made to replace the lost one. Since the exact original location of the canopy was not known, after the restoration, it was installed in a location with fewer trees.

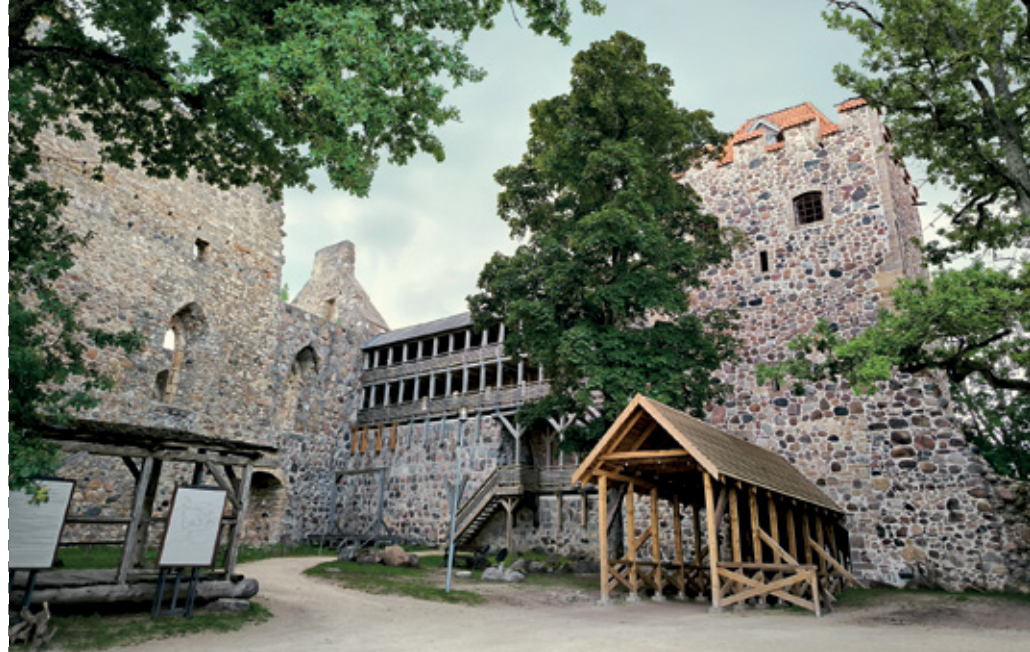
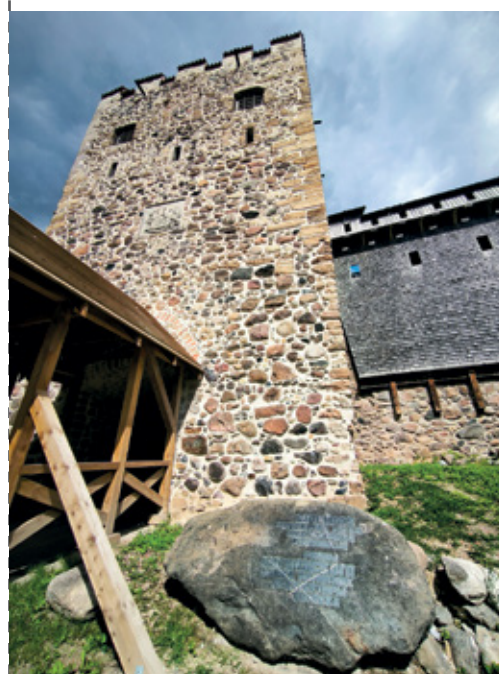
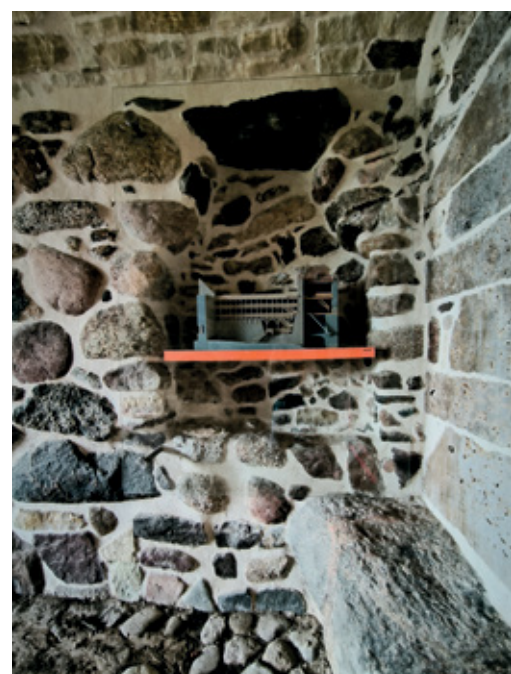
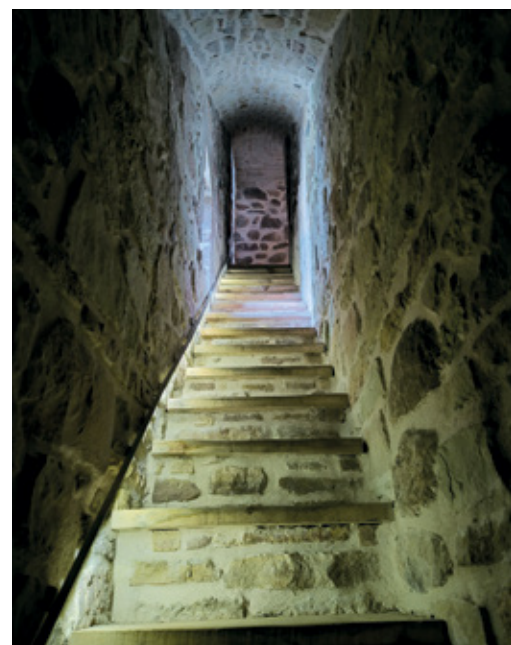
SIGULDAS PILSDRUPAS

In earlier periods, various adaptation and conservation methods were used; however, the selection of materials has not always been the best, and some methods proved more detrimental than preservative over time. In the spring of 2023, several stones broke off the tower of the castle ruins. State funding was raised, and it was decided to start urgent conservation work. The tower's masonry was reinforced with injections, its damaged parts were re-laid and repointed. Biofouling was removed from the surfaces. Lime-based mortar injections were made and reinforcing bars were installed to repair cracks in the structure. The tower's roof and water drainage system were repaired to prevent further damage. The castle ruins tower reopened to the public after the work was completed.
