**RESTAURĒTIE
KULTŪRAS
PIEMINEKĻI
LATVIJĀ
2023
RESTORED
CULTURAL
MONUMENTS
IN LATVIA**

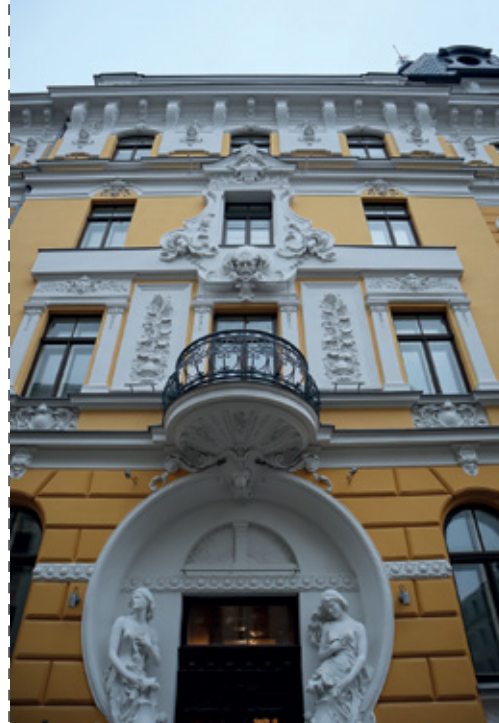
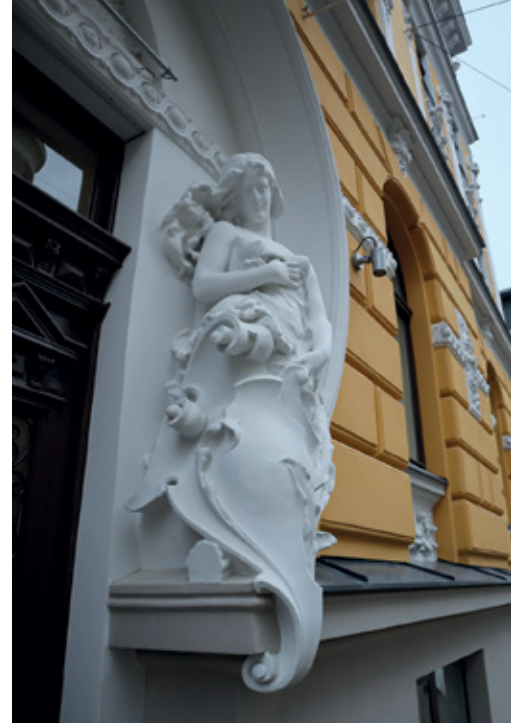
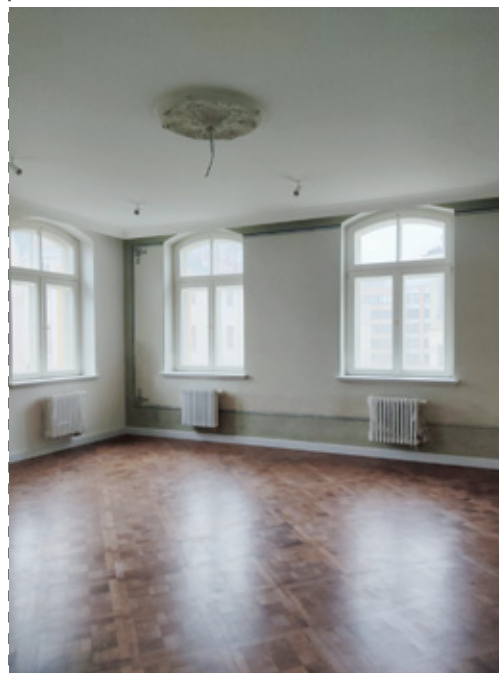
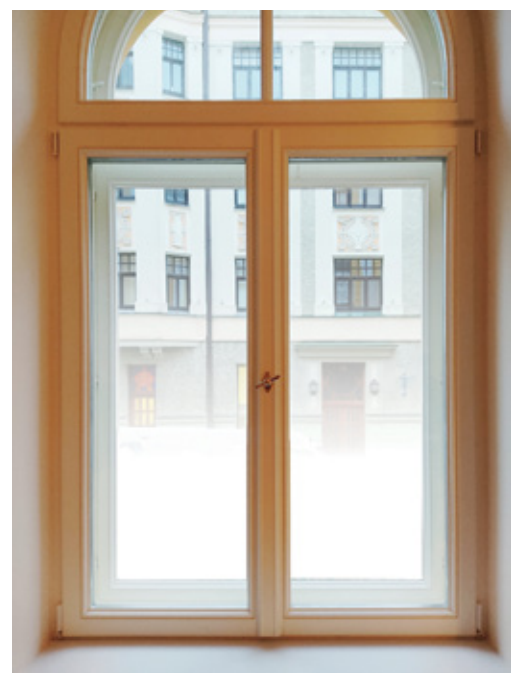
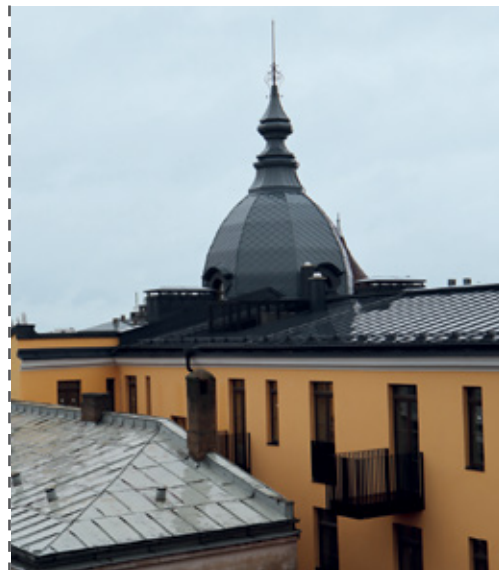
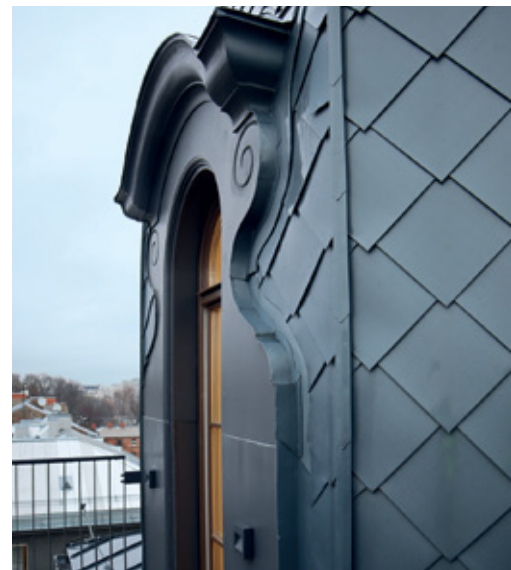
ĪRES NAMS

The striking Art Nouveau building on the corner of Vīlandes and Vidus streets is a masterpiece by the architect Rudolf Heinrich Zirkwitz. The building, constructed in 1899–1900, had been vacant and vandalised since the late 20th century. Part of it had been damaged by fire. The roof of the distinctive corner tower had collapsed, metal parts stolen, and wooden pieces, broken. But now, the building has risen back from the ashes like a phoenix.

It took a few years to find a compromise between the architect's ideas, the owner's preferences, and the preservation of valuable cultural and historic elements, which made it possible to preserve the valuable details of the building's interior as much as possible. Its careful restoration involved the renovation of inlaid oak parquet, plaster ceiling decor, stoves, metal stairwell railings, and original doors; a part of historical wall decor was preserved and left visible. Severely damaged or lost pieces of carpentry were reconstructed. Finer architectural details of the facades were successfully restored. A new wing added in the courtyard does not interfere with the overall look of the historic building when viewed from the street.

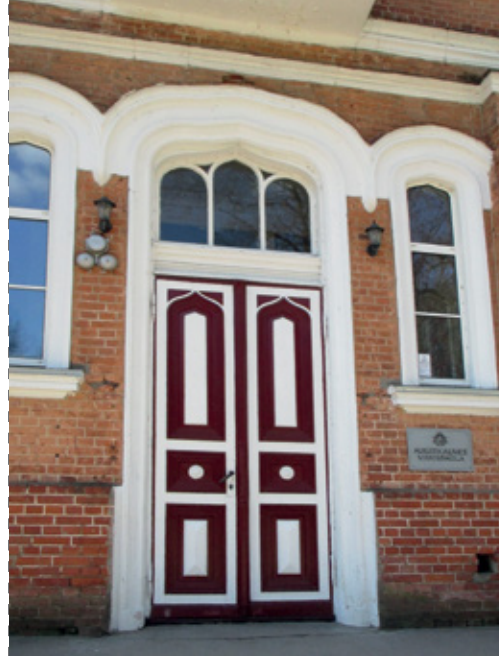
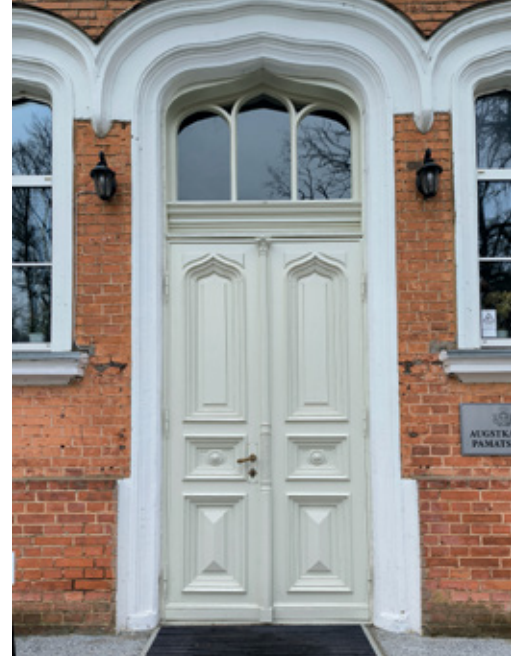
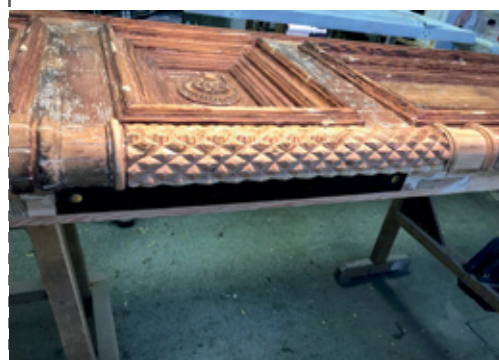
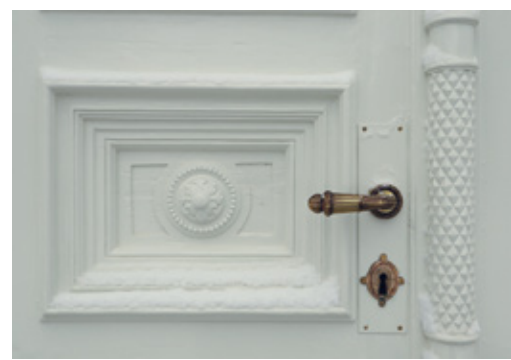
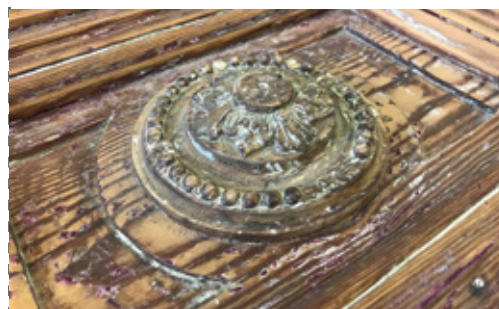
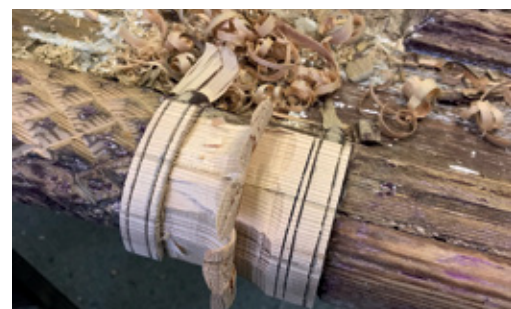
The Mežmuiža manor house was built in the 1860's and has retained its architectural concept created by the architect Otto Dietze, as well as many of its structural details, the ornate Rococo Revival interior decor of the drawing rooms, and the authentic external entrance door, which, with many missing pieces and after layer-upon-layer of repainting, was ready for a restoration.

Layers of paint were stripped from the door leaves, making it possible to determine extent of damage to the wood and to remove secondary repairs and additions. After the cleaning, missing areas were added and repaired with fill-in pieces. The decorative elements of the door saw particularly careful fill-in piece replacements, including the cover strip, its capital, and the panel rosettes. After the replacement of the pieces, the door was refinished, primed, and painted in the original white colour using linseed oil paint. The lock plate was cleaned, the locking mechanism was repaired, and a new style-appropriate handle was installed.

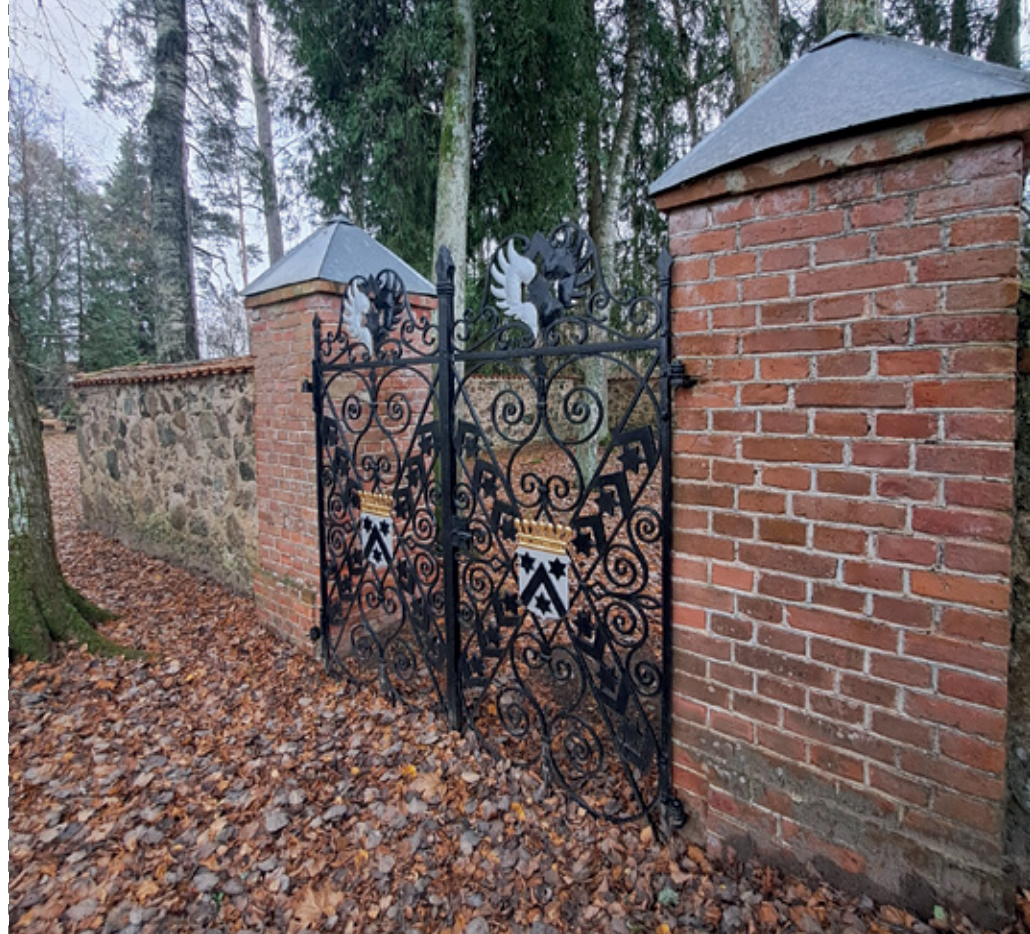
Before the restoration, deformations, corrosion, loss of metal fragments and paintwork were found in the structure and decorative pieces.

For the restoration, the gate was moved to a workshop, where appliqué elements were removed, the composition of the paintwork was recorded, and the paint was stripped. Metal deformations were rectified, missing parts were replaced. The lock was repaired, the surface of the forged pieces was treated with a corrosion inhibitor agent, painted, and individual details were gilded.

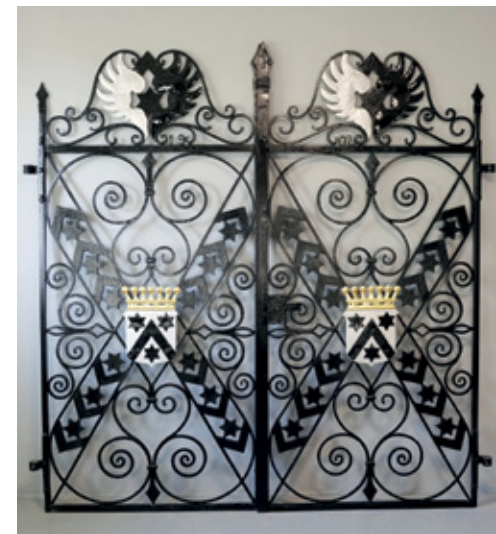
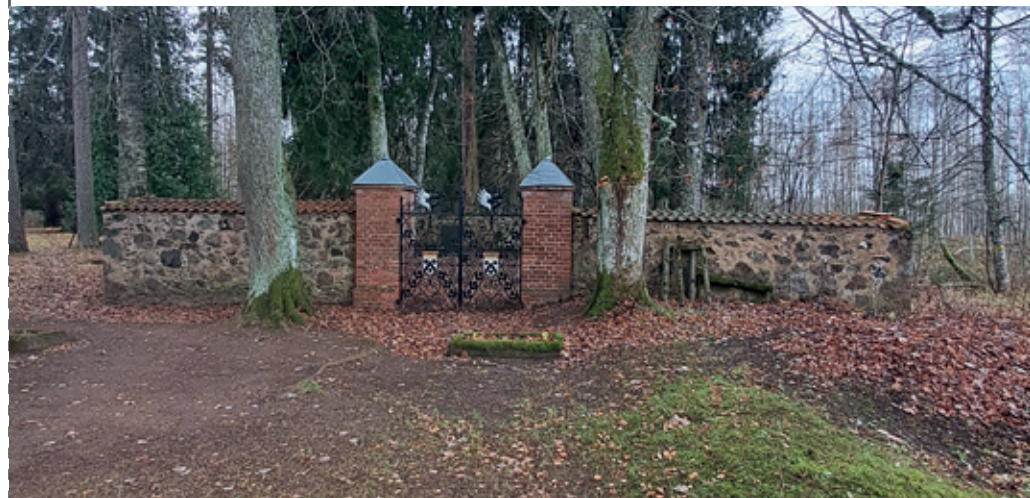
DISTERLO DZIMTAS KAPAVIETAS METĀLA VĀRTU (1902) RESTAURĀCIJA

Pirms restaurācijas konstatētas konstrukcijas un dekoratīvo veidojumu deformācijas, korozija, metāla fragmentu un krāsojuma zudums.

Restaurācijas gaitā vārti pārvesti uz darbnīcu, demontēti aplikatīvie elementi, noņemtas krāsas paliekas, vienlaikus fiksējot krāsojuma kompozīciju. Likvidētas metāla deformācijas, atjaunotas zudušās detaļas, labota slēdzene, kalumu virsma apstrādāta ar korozijas inhibitoru, krāsota, detaļas zeltītas.

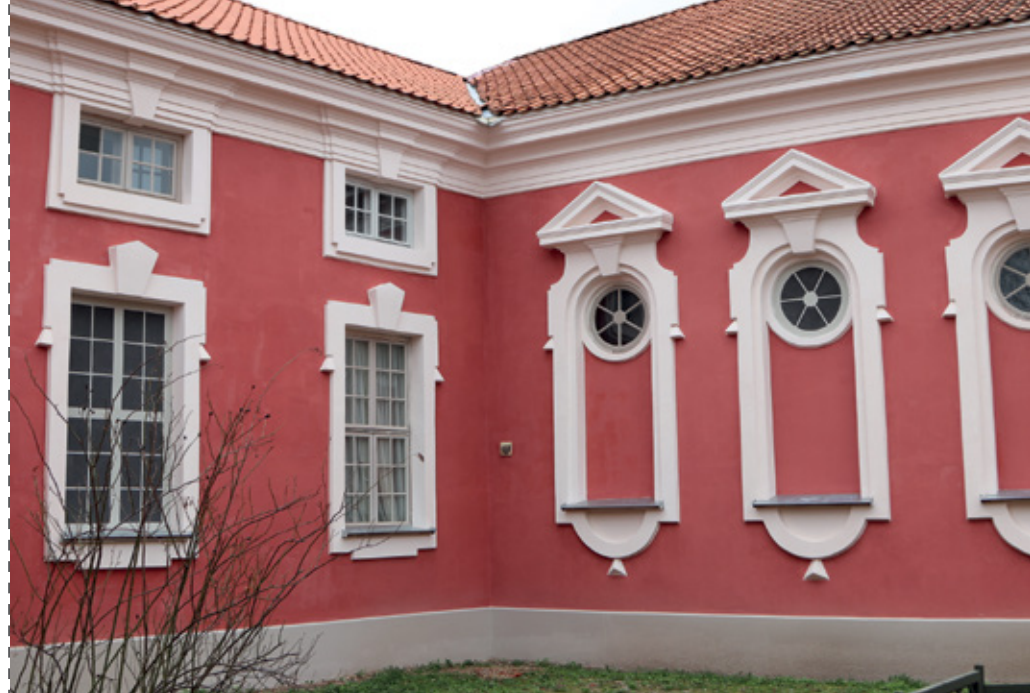
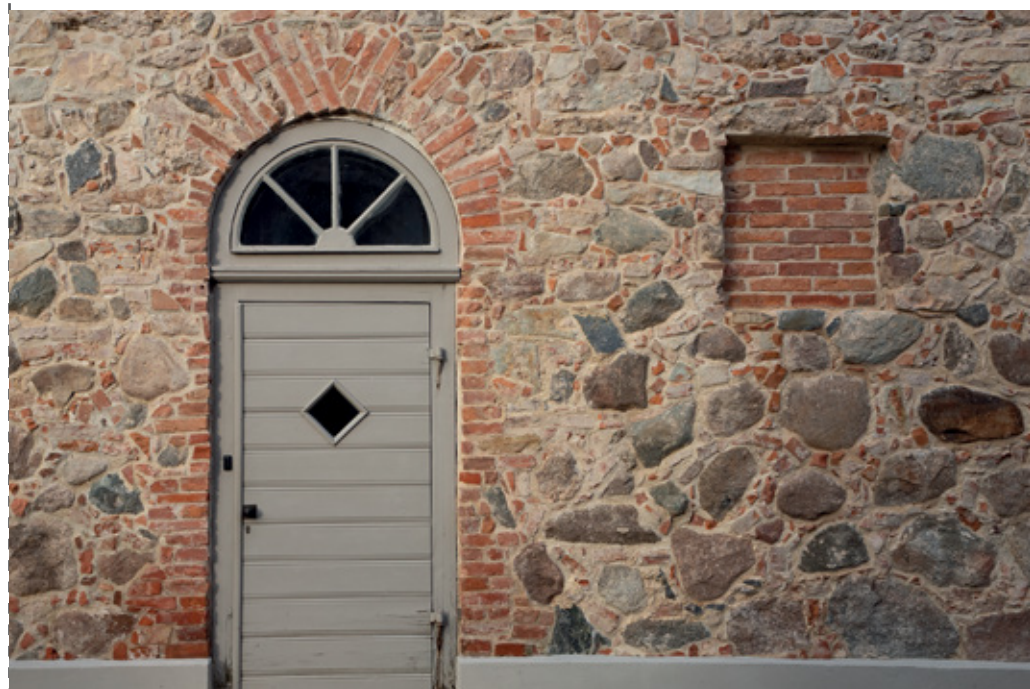
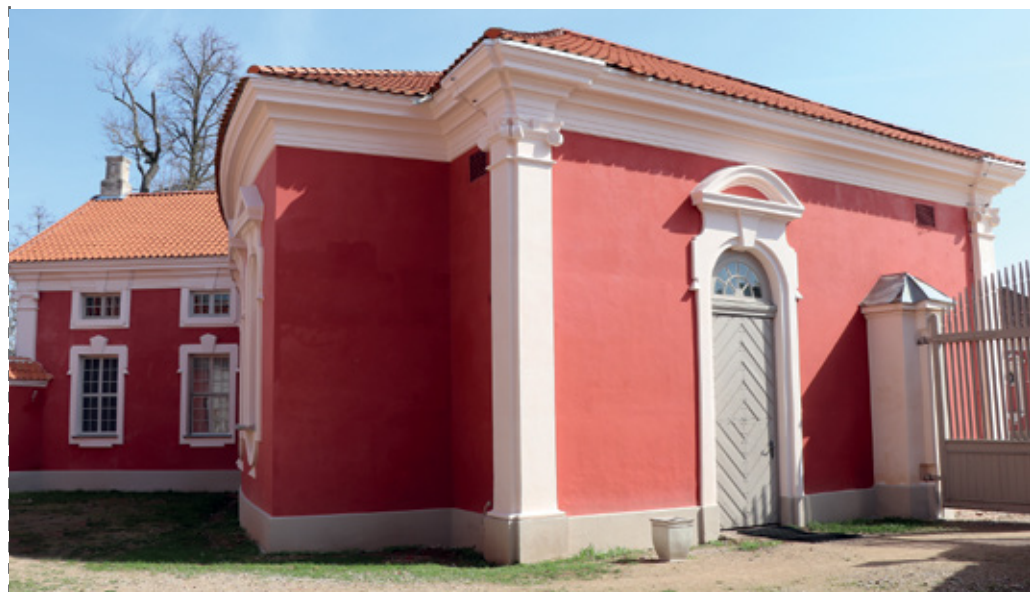
In 1973–1982, the stables were renovated and repaired. The removal of the plaster finish, the drying of the walls, and clearing of separated salt began in 2014. The outer facade of the stables was renovated in 2015–2016, while their tiled roof was repaired in 2018.

The restoration of the courtyard facades began in 2021, experimenting with the compatibility of materials and colour tone details. The brickwork from the first construction period was revealed, restored, and is not exhibited in the central section of the barn facade. On the rest of the facades, the cement mortar plasterwork and masonry were repaired, replacing the hollow bricks from the second half of the 20th century with solid clay bricks, the plaster was restored, the cornice sculpting missing sections were filled, and the tile roofing of the masonry wall connecting buildings was restored. Lime paint was used for the facades, first confirming the colour shades on the cement and lime mortar plastering.

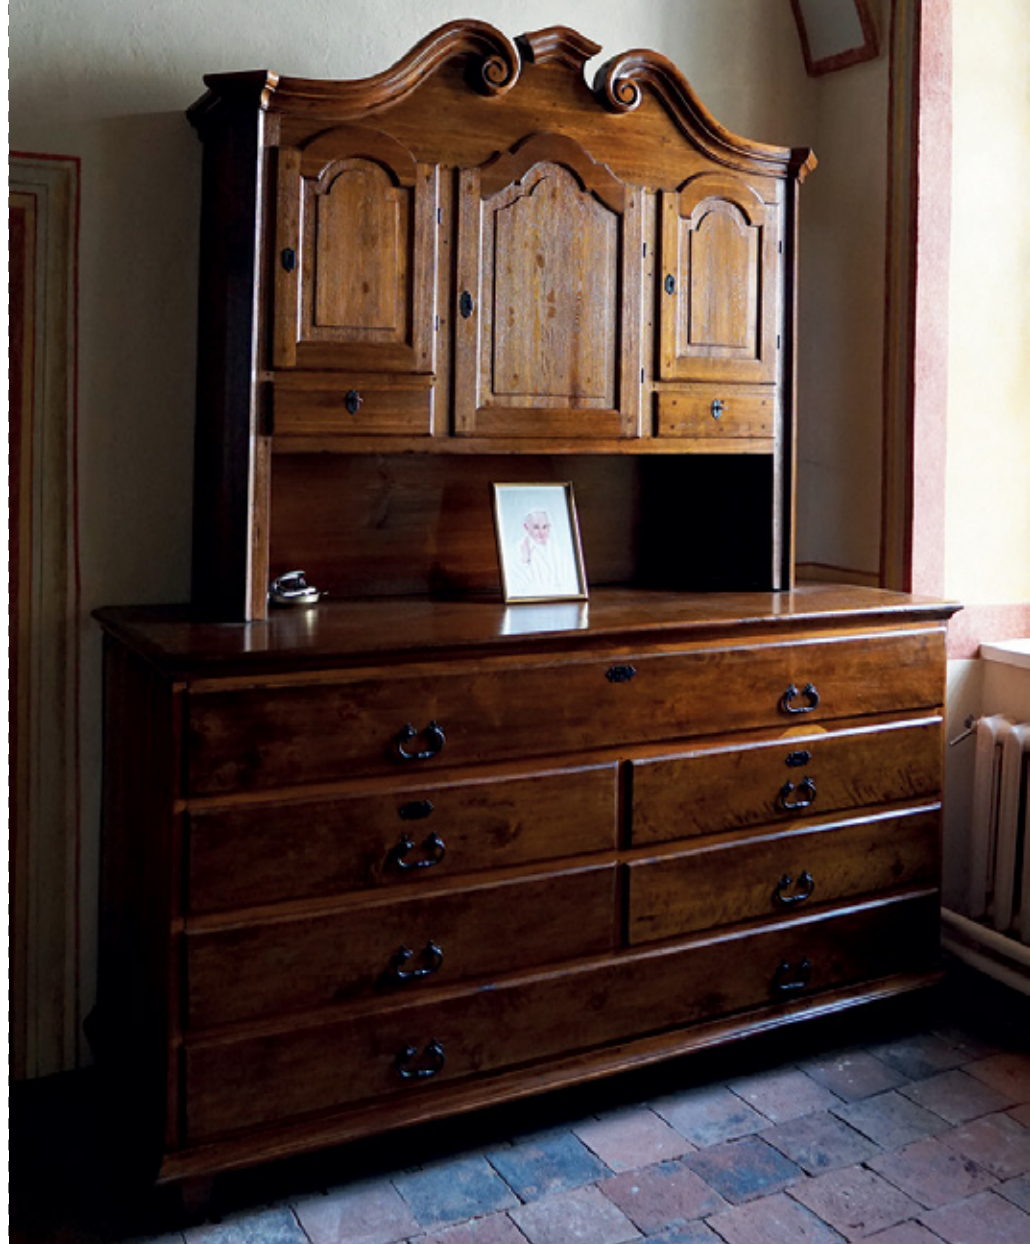
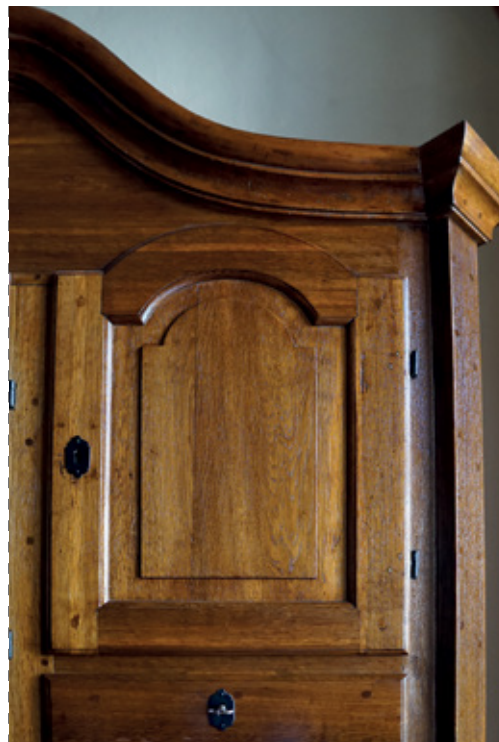
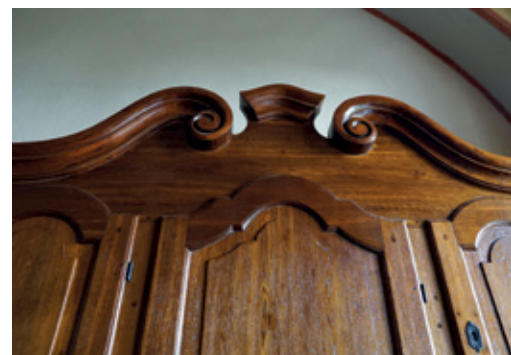
All the surfaces of the piece were covered in a layer of dust and household accretions, and various mechanical damage was found. There was furniture beetle damage in some areas of the cupboard. The door panels were cracked, some cornice pieces and four locks were missing, the rear boards had detached, and the drawer guides had worn out.

During the restoration, dirt and layers of black lacquer were removed from the surfaces. The solid wood pieces of the cupboard were repaired (including the restored drawer guides), with missing elements made using a pattern to other furniture in this church. The surfaces were treated with an insecticide and a fungicide. The colour of the new wooden pieces and repaired areas was adjusted. The finish of the cabinet was restored with shellac varnish. Metal parts were cleaned, deformations were repaired.

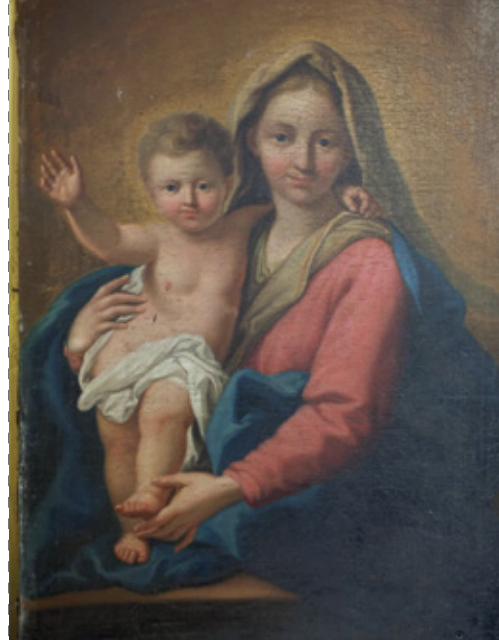
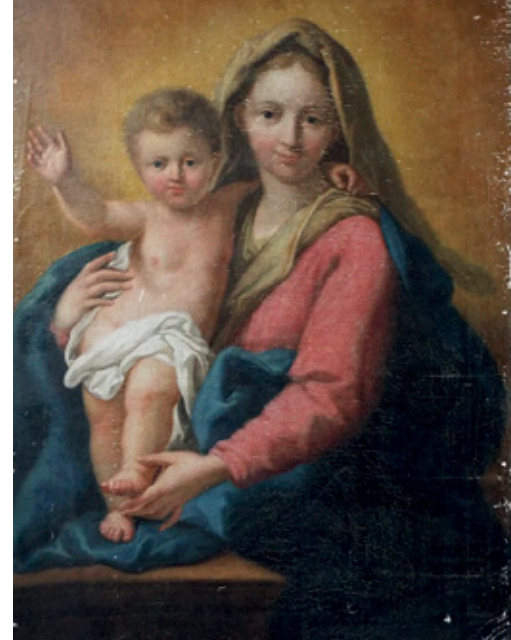
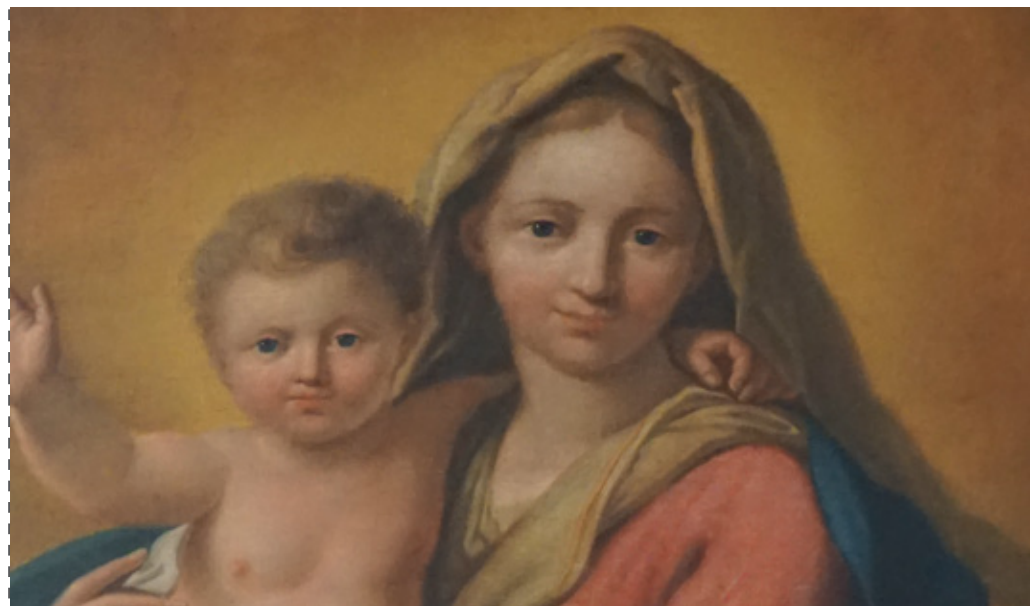
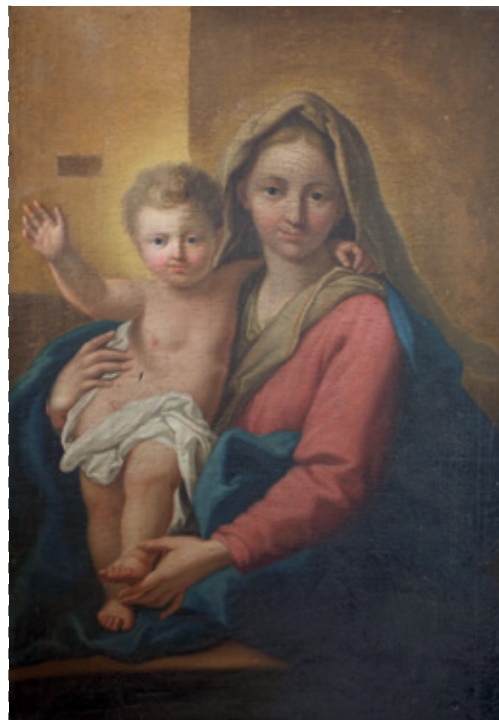
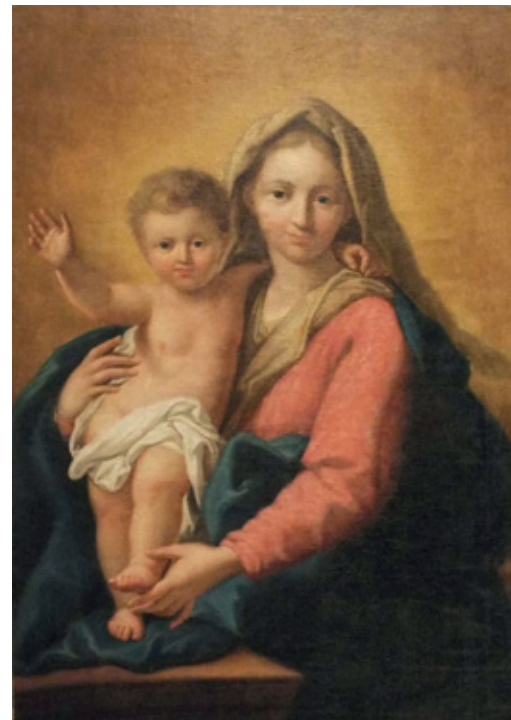
GLEZNAS "MADONNA AR BĒRNU" (18. GADSIMTA BEIGAS) RESTAURĀCIJA

The canvas of the painting had loosened, the frame had warped, and the nails had corroded. The doubling had detached and cut to the frame. The lower part of the painting was torn, with tears, small holes, and fine crazing all over the surface. The lacquer unevenly gained a yellowish tone. A layer of dust and dirt accreted on the surface.

Dust was removed from the painting, it was cleaned and disinfected. The paint later was secured, the holes and tears were filled, the edges were doubled, the canvas was mounted on a new wedge stretcher, a restoration primer was applied in missing areas, added painting was removed, the lacquer was thinned. Colour adjustments and retouching were performed. The reverse of the painting was converted.

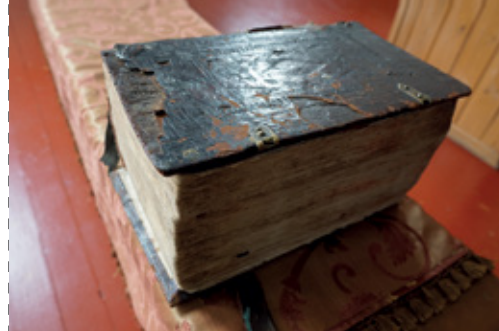
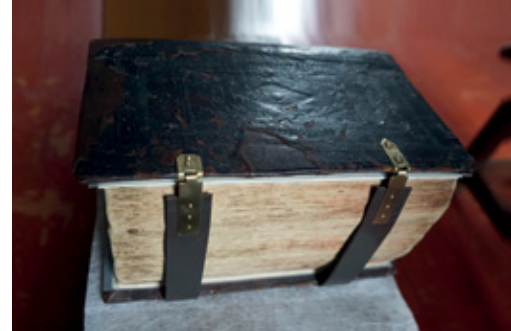
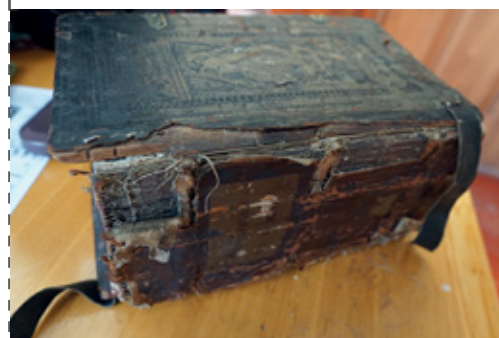
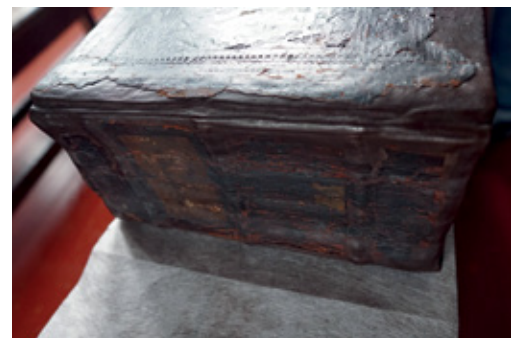
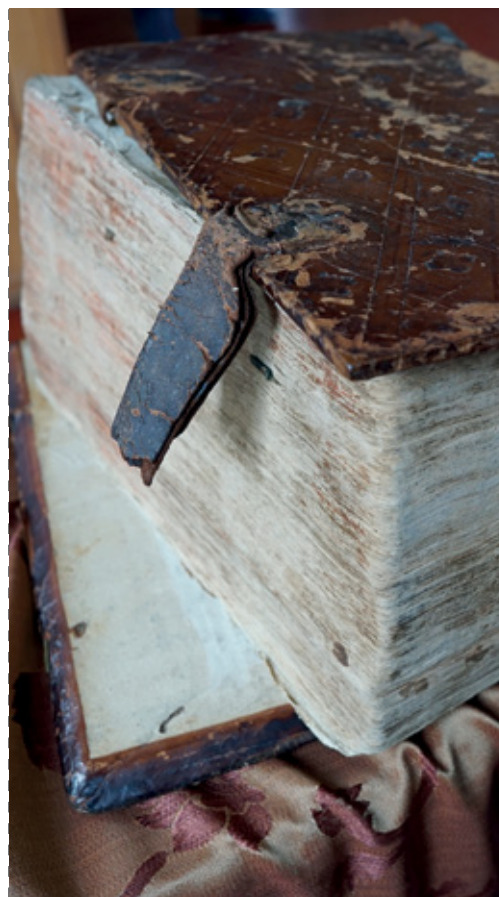
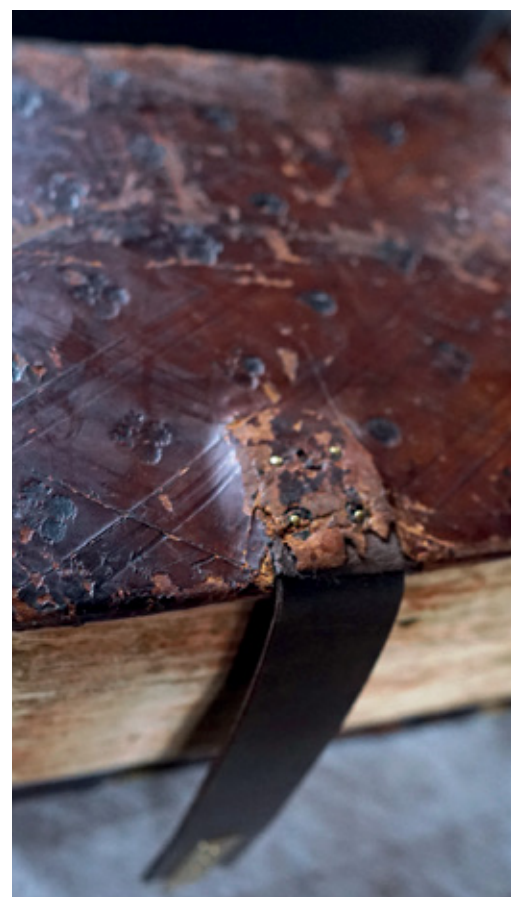
GRĀMATA "BAZNĪCAS NOLIKUMS" IESĒJUMĀ

Printed in Moscow in 1641 and for as long as it has existed, the book has diligently served the Old Believer community, which maintained and cared for it to the best of their ability and expertise: at one point, the leather lining of one of the covers was replaced, a new metal latching hook was installed in place of a lost metal one, a few handwritten pages were inserted to replace lost (worn-out, torn-out?) pages at the beginning of the book, making sure that the entire content of the book remains accessible. The repairs of the binding and a few pages caused the entire block of the book to be turned over.

During the current restoration, the book was partially removed to enable the restoration of the cover and rear section, the cleaning of the gatherings, and the reinforcement of some torn pages, filling lost areas with paper of a suitable thickness (weight), and strengthening the block by re-binding it. The restoration of the leather covers took much careful work, including the cleaning and softening of the existing leather, inserting new pieces to replace worn-out and lost ones, and cleaning and restoring the hooks and ribbons of the latch. Finally, the clean and neat book was placed in an acid-free cardboard box so that its owners could store and protect their treasure.

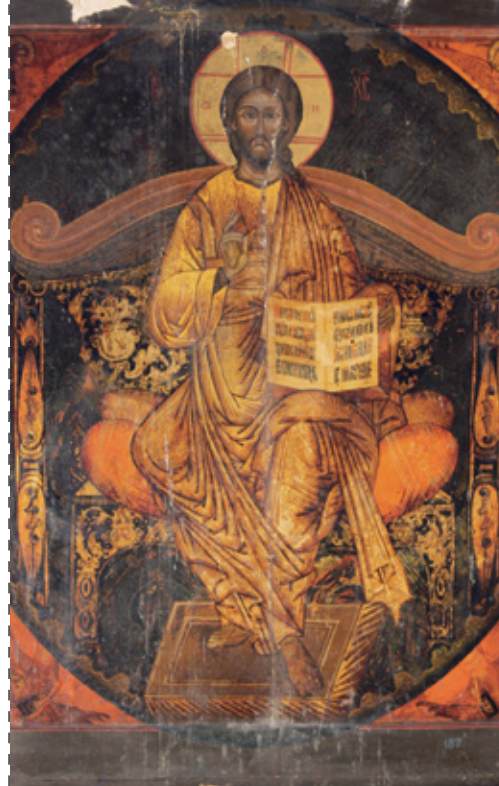
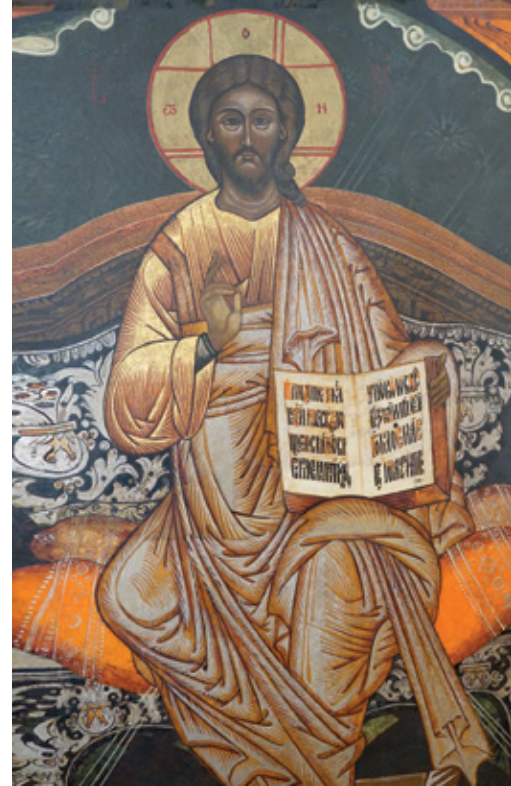
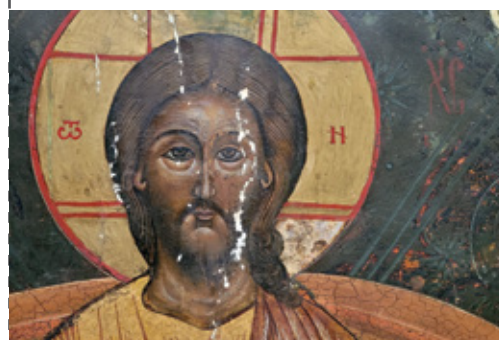
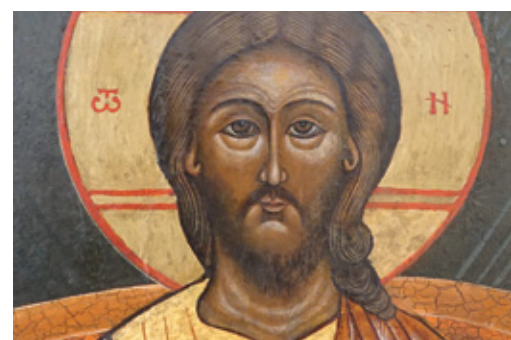
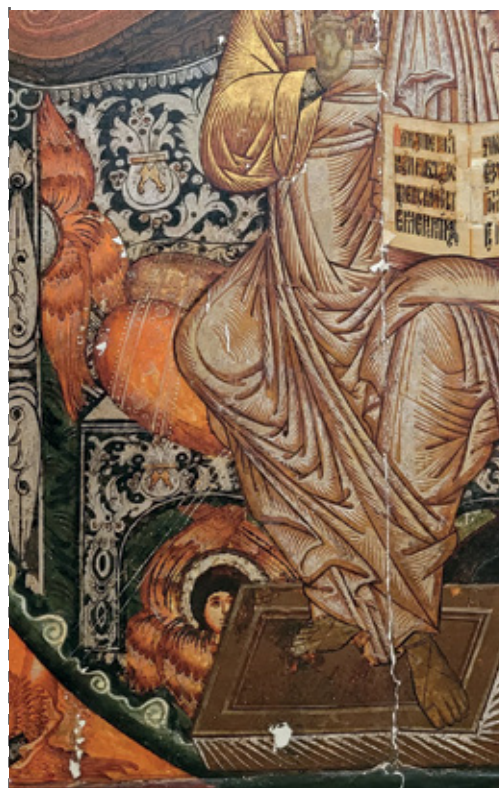
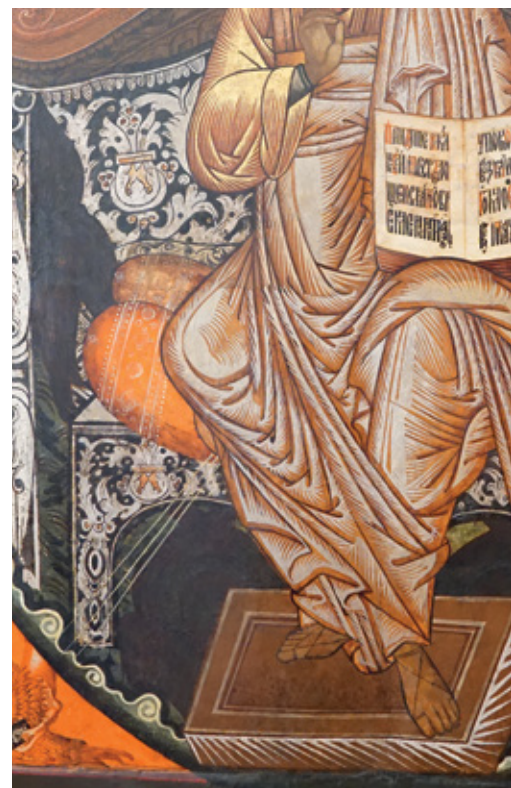
The discovery of the difference in the imagery of the original and that of the repainted version was documented and shown in the restoration certificate. The result is a well-balanced look with a clearly legible composition.

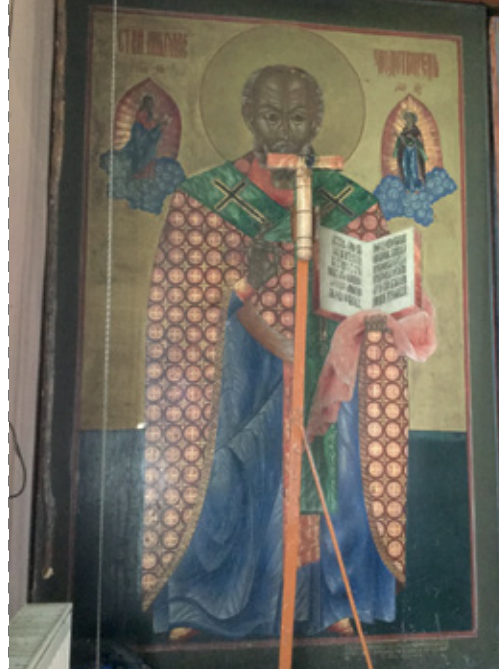
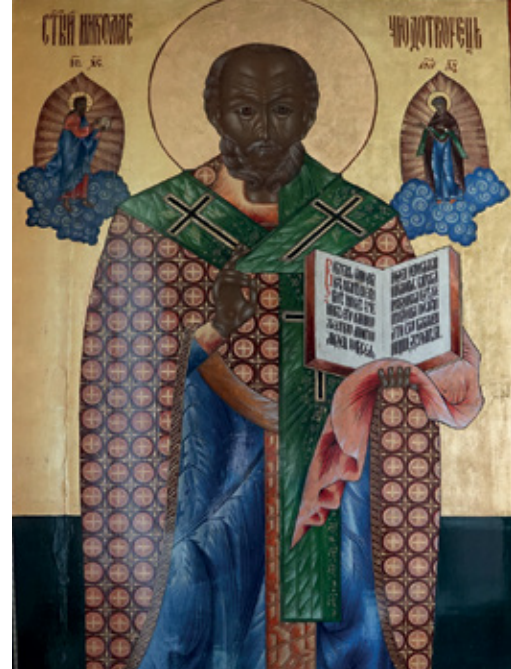
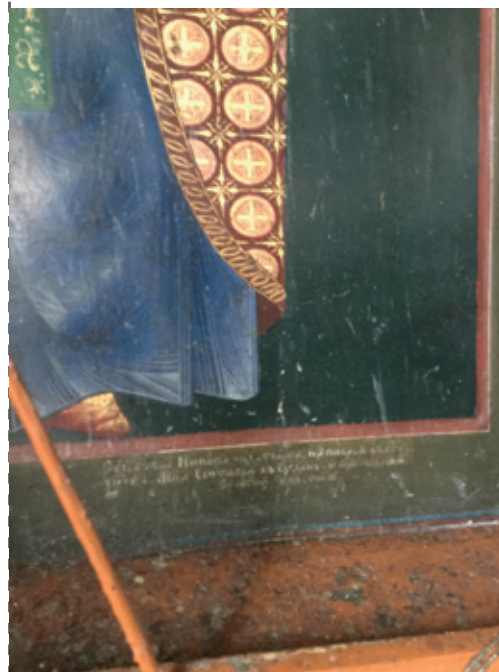
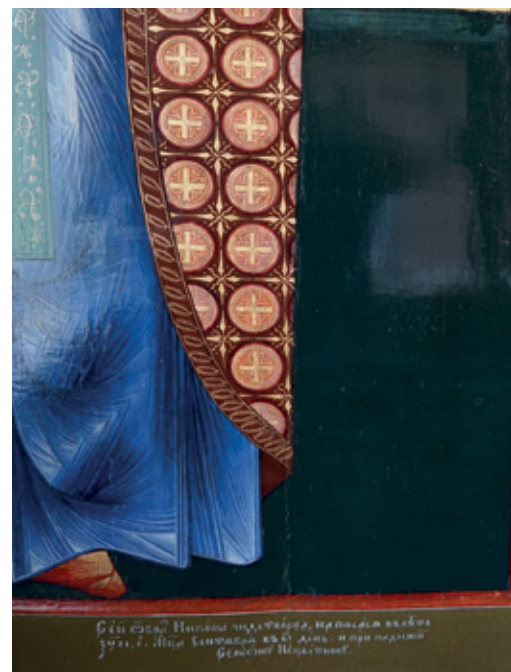
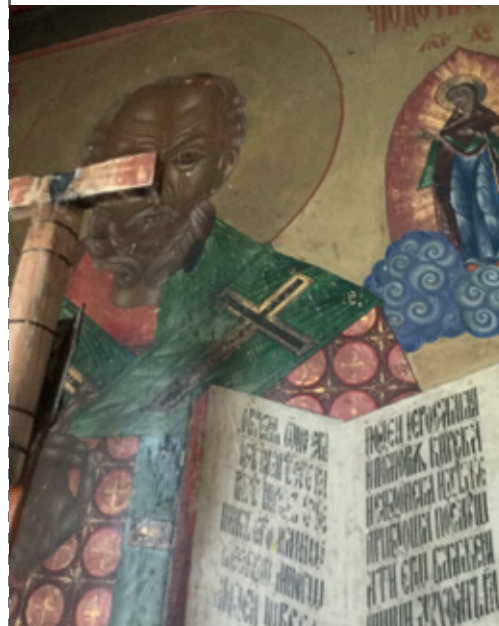
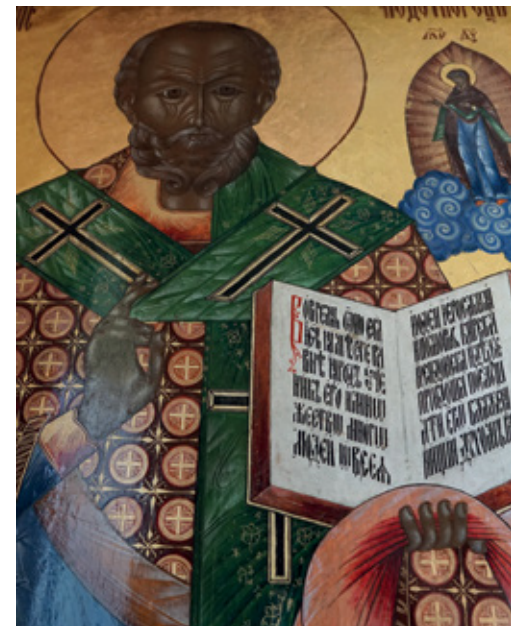
There was furniture beetle damage, cracks in the wooden base. An examination revealed loss of layers of primer and paint, separation of these layers from the base, crazing. There were candle wax streaks on the surface, with the background and edge sections painted over. The varnish layer was uneven; it took a darker shade, with a layer of dirt on the surface.

After the restoration, this early-20th century icon regained its visual features, and it was now possible to integrate it into the Old Believer church ensemble, serving as a reminder of the persistence of the old canons of painting in the 20th century.

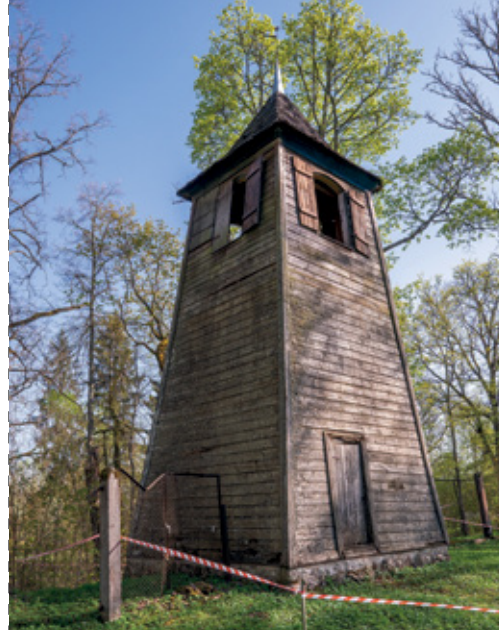
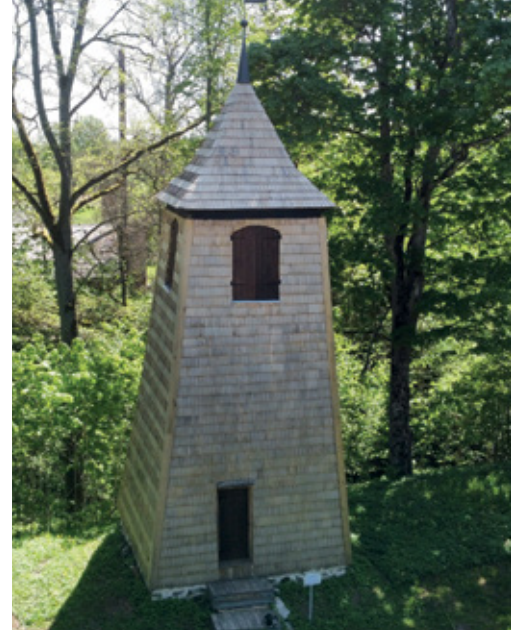
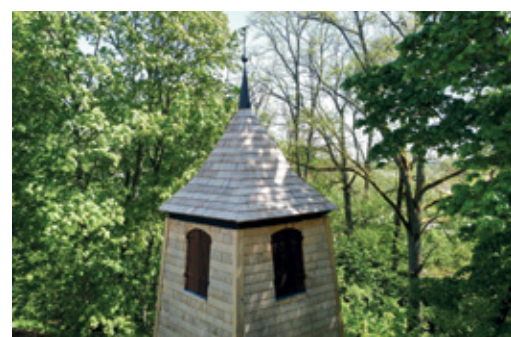
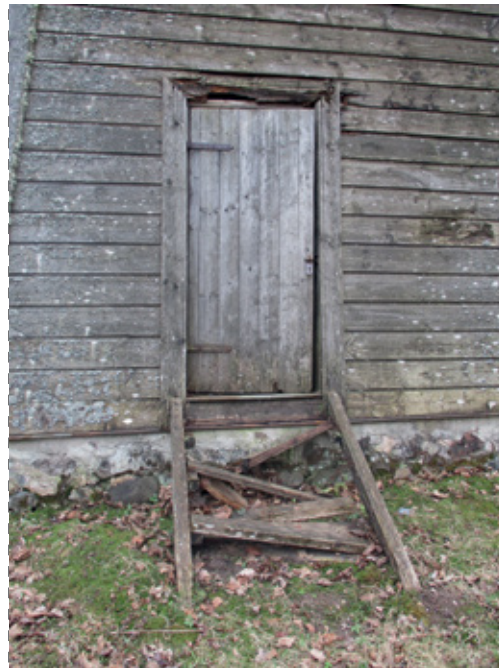
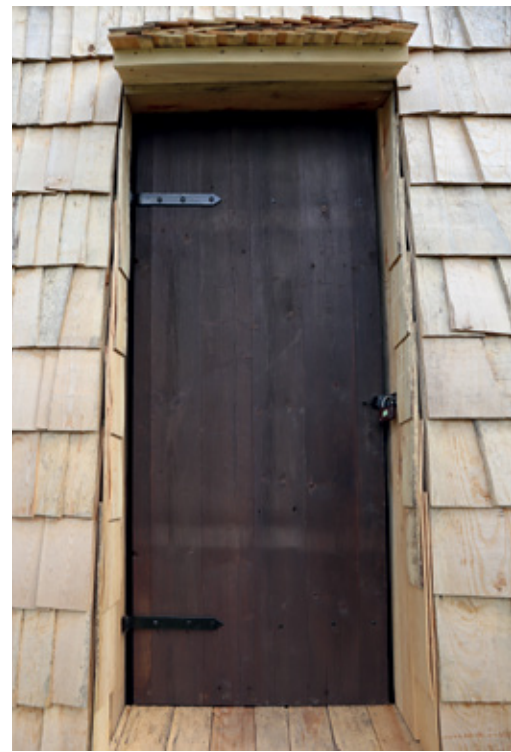
The tower had undergone occasional repairs, but a comprehensive renovation began in 2020. Prior to it, the tower's frame was in a critical condition, with extensive damage caused by rot.

Its load-bearing structures were repaired with fill-in pieces and impregnated with heated linseed oil. The wooden parts used for the fill pieces were made from old timber. The masonry of crumbled sections of the foundation was repaired. A new hewn pine shingle roof was installed. The facades are also lined with the shingles, while the corners of the tower were finished with corner boards. The window shutters were mechanically cleaned, repaired with fill-in pieces, and stained. The shutters on the north-west side retained their original hinges. They were treated with an anti-rust agent and painted. A new door was made out of boards recycled from the facade, fastened together using the so-called spring technique, and the cross-boards attached using a dove-tail joint. Forged nails recovered from the facade were used to fasten them. The sphere of the weather vane contains a handwritten message by the congregation talking about the history of the tower and the building process of its construction.

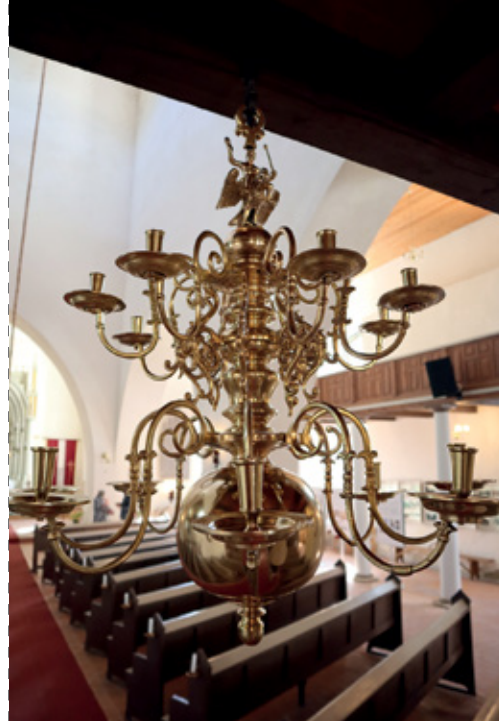
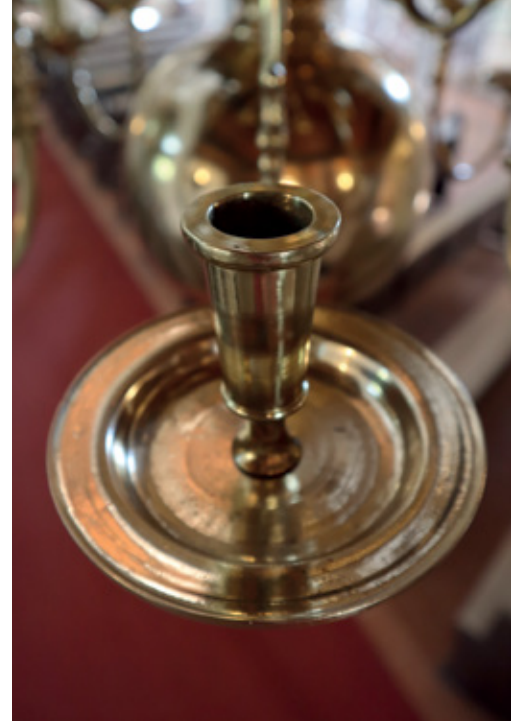
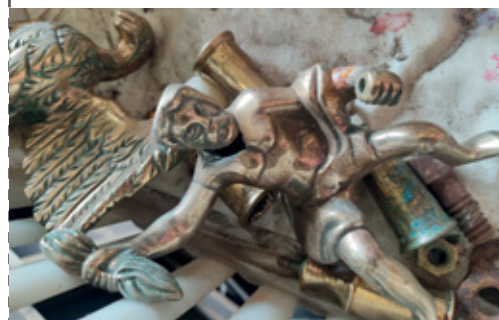
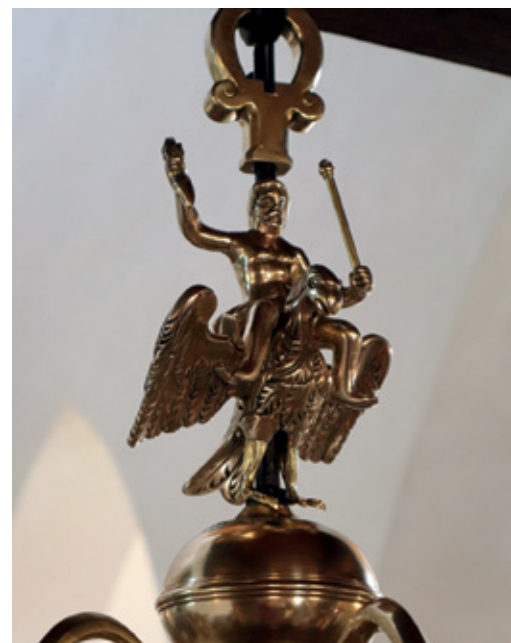
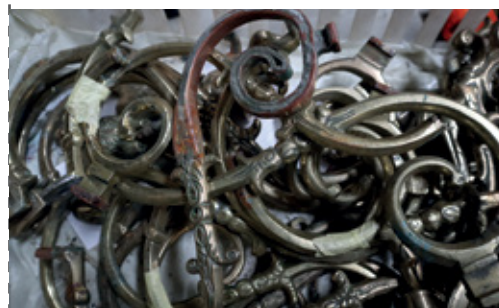
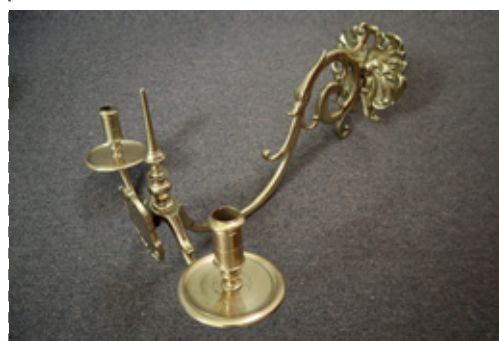
Two wall candle holders and a ceiling lamp (brass, bronze, iron: cast, lathed, engraved) in this Rūjiena church are some of its oldest surviving indoor furnishings. The double wall candle holders are decorated with a lathed baluster pattern and shield-shaped plates with inscriptions. The central sculpted baluster of the ceiling lamp ends has a sphere at the bottom, and a human figure with an eagle at the top. Its candle branches are arranged in two rows at the baluster. There was mechanical damage to the lamp, with loss of pieces, dust and dust accretions on the surface.

Dust and dirt were removed from the lights. The missing parts of the lamp were made using authentic techniques, and the structure was repaired and strengthened. The cleaned, repaired, and replacement parts were combined in a single composition, with the treatment of the surface of the new pieces. Polished surfaces with patina were treated with an inhibitor agent, and the surface was lacquered and waxed.

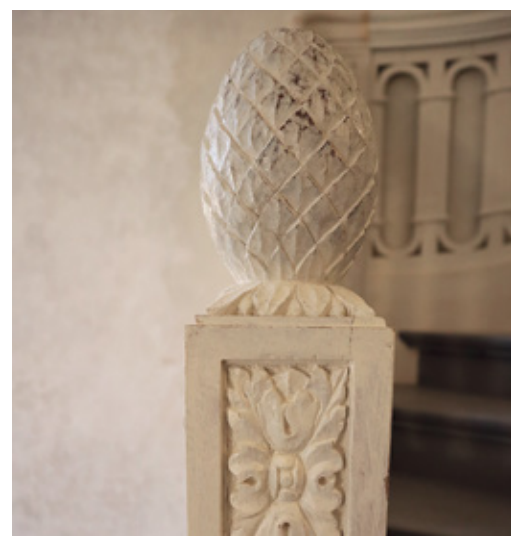
OLERU MUIŽAS KUNGU MĀJAS KĀPNES

The restoration of the main stair was carried out using the 19th-century staircase sections from the Oleri manor house, which survived the fire of 2000. Eleven surviving steps were cleaned, and damaged areas were repaired with recycled pine wood fill-in pieces.

Some of the staircase railing sections use material that used to be in the building in Riga, at Pils iela 6, built by Christoph Haberland in 1795. The ornate support piece at the beginning of the stairs comes from the Ulm area in Germany, provided by descendants of the former owners of the building, the von Krüdener family. It was made of oak, and decorated with a high quality sculptural carving. The missing stair railings, stair spans, corner supports, steps, handrail end pieces were replaced with new parts made out of high-quality softwood, based on analogous items. The stairs were primed with linseed oil and painted with linseed oil paint. The structure, technical solution, and sculpting of the restored staircase pieces are typical of the decorated carpentry pieces from the first half of the 19th century. It was made possible for the staircase to get a new lease of life back in the building.
